ANALISA LAPANGAN

**KEBAKARAN GAMBUT
DI WILAYAH TERINTERVENSI
RESTORASI DI RIAU**

**pantau
gambut**

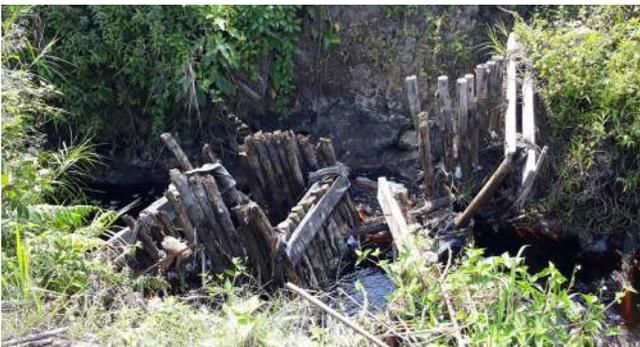
Foto: Sekat kanal kondisi rusak parah. Sekat kanal kondisi bocor. Koordinat N 01 38'49" dan E 101 30'48"

Berdasarkan hasil observasi langsung, tim menemukan 10 unit sekat kanal yang dibangun pada 2017 oleh BRG, Riau Women Working Group (RWWG), Indonesia Climate Change Trust Fund (ICCTF), dan polisi. Dari 10 sekat kanal tersebut, 6 unit sudah rusak dan tidak berfungsi lagi untuk membendung air. Tim juga tidak melihat adanya perbedaan antara tinggi muka air di bagian hilir sekat kanal dengan bagian hulunya. Ada tidaknya perbedaan tinggi muka air di hilir dan hulu sekat kanal ini menjadi salah satu tanda berfungsi tidaknya sekat kanal dalam membendung air sehingga dapat membasahi gambut.¹¹

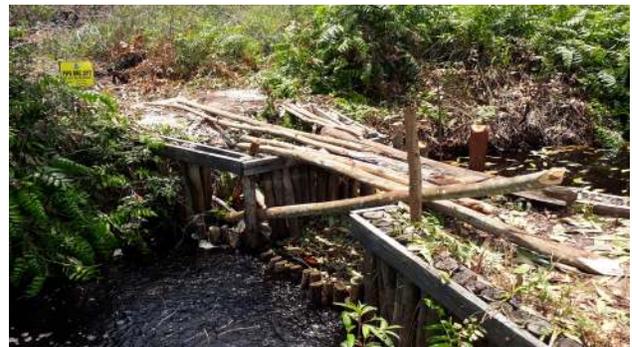
Foto: Sekat kanal kondisi rusak parah. Sekat kanal kondisi bocor. Koordinat N 01 38'49" dan E 101 30'48"

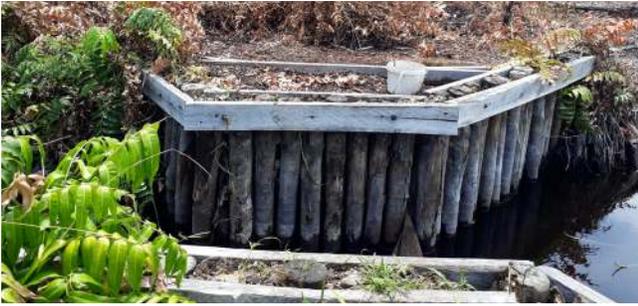
Foto: Kebakaran tepat di samping sekat kanal. Koordinat N 01 37'51" dan E 101 31'50"

Dari catatan tim, jarak antar sekat dalam satu ruas kanal berdekatan, yakni antara 371 meter hingga 620 meter.¹² Meskipun berdekatan, sejumlah sekat kanal yang tidak berfungsi baik di Teluk Makmur ini belum dapat mengurangi risiko kebakaran gambut. Ketika tim melakukan observasi langsung di Teluk Makmur pada 24 hingga 26 Maret 2019, kebakaran gambut sedang terjadi. Bahkan, kebakaran di Teluk Makmur sudah terjadi sejak awal tahun. Tim menemukan kebakaran yang terjadi di Teluk Makmur terdapat persis di samping kanal dan dekat dengan sekat kanal. Jarak dari lokasi titik api ke sekat kanal hanya berkisar 5-10 meter. Di lokasi terbakar ini, sebagian besar vegetasi berupa akasia, paku-pakuan, dan semak belukar.

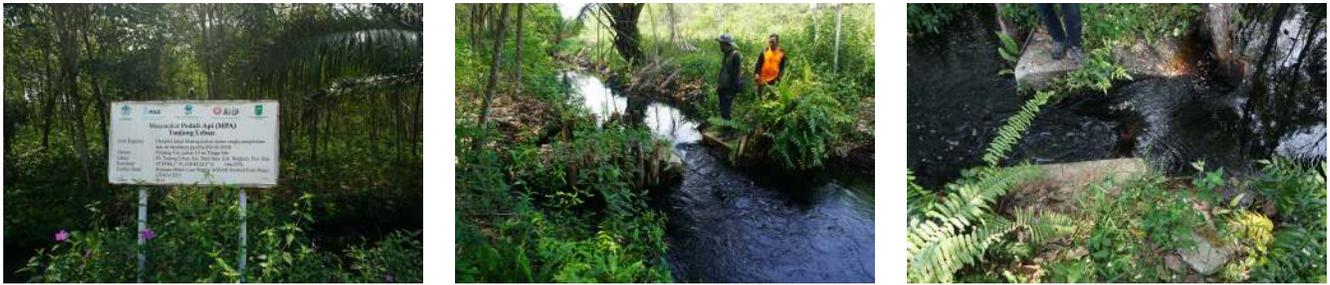
Foto: Infrastruktur pembasahan yang dibangun pada 2014. Koordinat: N 1 38' 32.424" E 101 45' 30.239"

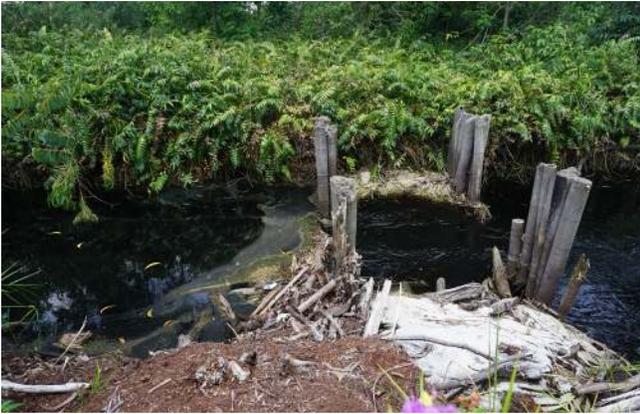
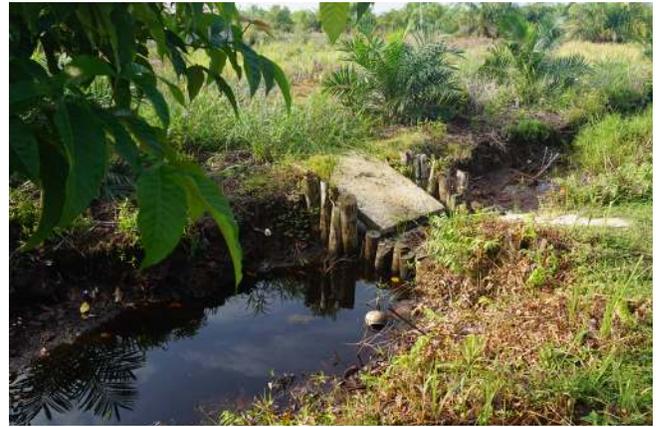
Tim melakukan observasi langsung atas 11 sekat kanal yang berhasil ditemui di Tanjung Leban, Bengkalis. Dari total sekat kanal tersebut, 3 unit rusak dan 1 kering. Ketiga sekat kanal yang rusak merupakan program dari KLHK tahun 2016. Menurut anggota MPA Herryanto, kerusakan disebabkan oleh penempatannya di lokasi pembuangan air perusahaan yang memiliki debit air tinggi. MPA tidak dilibatkan saat penentuan titik dan

Foto sekat kanal yang rusak dan kering. Koordinat: N 138' 30.077" E 101 44' 11.227" dan N 138' 13.009" E 101 46' 52.161"

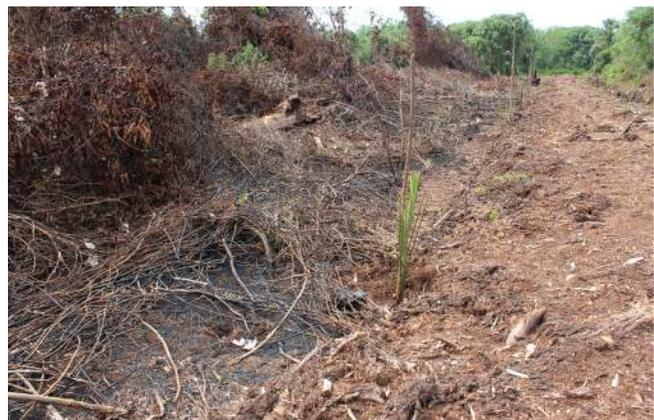
Foto: Bibit sawit sudah ditanam di daerah bekas terbakar, ditemukan di koordinat N 01 52'03,20" dan E 101 43'08,84"

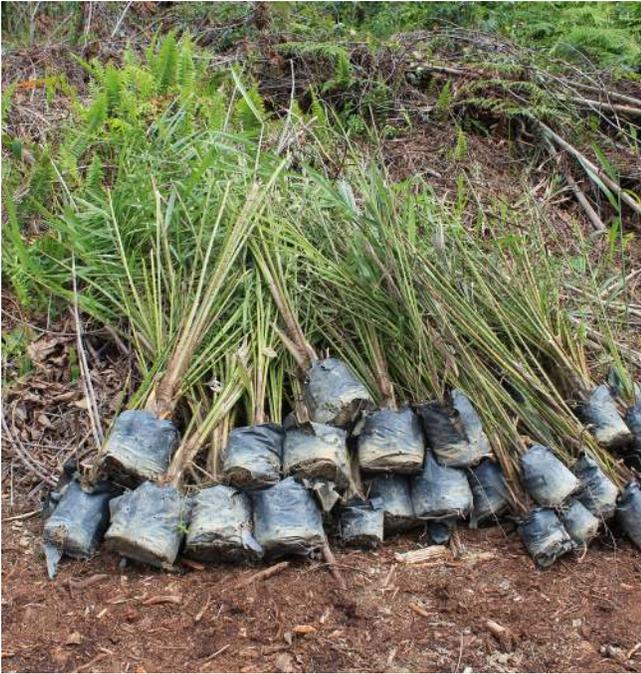
Foto: Bibit sawit siap tanam di sekitar lokasi bekas terbakar, ditemukan di koordinat N 01 52'03,88" dan E 101 43'14,97"

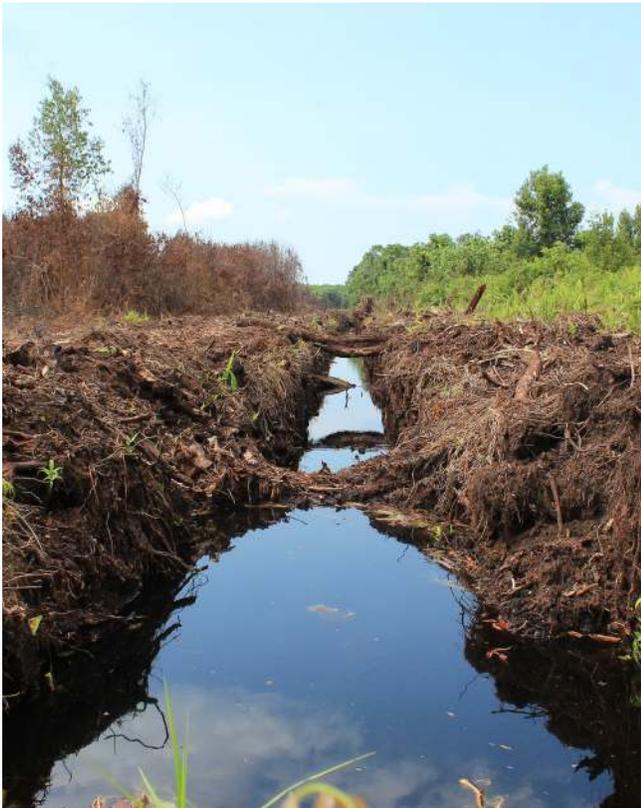
Foto: Sekat bakar di Teluk Lecah. Koordinat N 01 51'49,27" dan E 101 43'08,56"

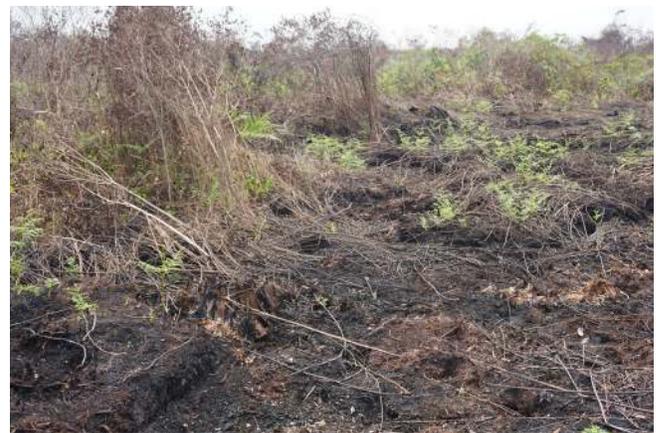
Foto: Lokasi kebakaran Kelurahan Pergam. Koordinat N 1 44' 35.552" E 101 41' 31.081"

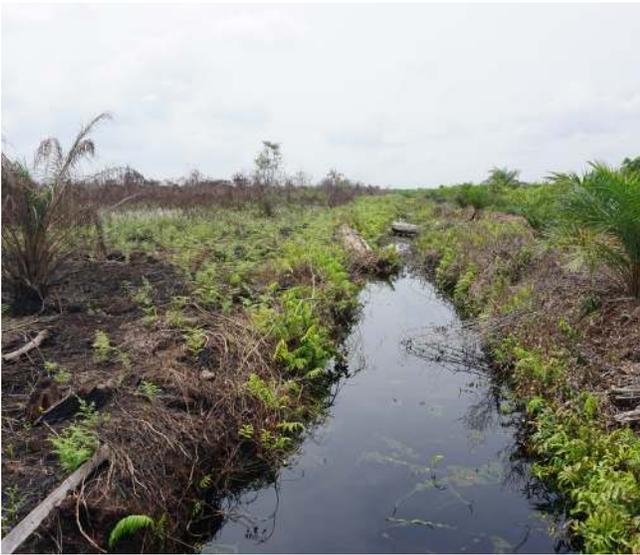
Tim melakukan observasi ke salah satu lokasi bekas kebakaran yang baru saja padam pada pertengahan Maret 2019 silam. Dari hasil pantauan, tutupan lahan hak milik individu yang terbakar berupa sawit berusia 3 tahun, semak belukar dan akasia yang tumbuh secara alami. Tidak jauh dari lokasi kebakaran terdapat kanal yang terdapat air yang berasal dari hujan yang terjadi dua hari sebelum tim mengunjungi lokasi pada tanggal 28 Maret 2019. Tinggi Muka Air di kanal tersebut adalah 38 cm.

Foto: Kanal dekat lokasi Kebakaran. Koordinat N 1 44' 35.552" E 101 41' 31.081"

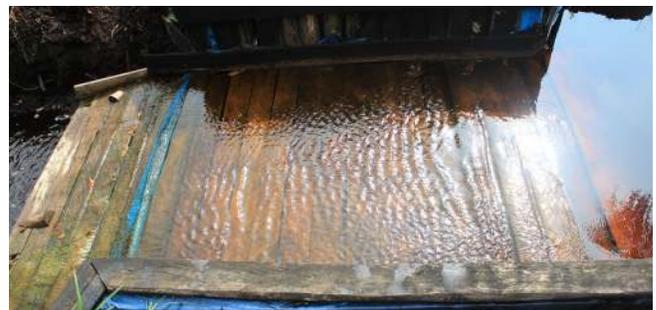
Berdasarkan hasil observasi langsung ke lapangan pada tanggal 4-5 April 2019, tim mengunjungi 3 unit sekat kanal yang dibangun pada tahun 2018 oleh pihak BRG yang merupakan bagian dari kegiatan pembangunan infrastruktur pembasahan gambut (PIPG) melalui Tugas Pembantuan. PIPG di Muara Dua pada tahun 2018 dilaksanakan oleh Kelompok Masyarakat (Pokmas) Maju Bersama Bengkalis dan Pokmas Jati Mulyo. Tiga sekat kanal yang dikunjungi berada di wilayah perkebunan kelapa sawit masyarakat. Kondisi sekat kanal masih bagus dan berfungsi dengan baik. Jarak antar sekat kanal berkisar 1-1,3 km. Pada semua sekat terlihat air terbendung dan mengalir sedikit dikarenakan debit air yang kecil.

Foto: Sekat kanal dengan kondisi baik di Muara Dua. Koordinat N 01 05'42,45" dan E 102 01'14,34"

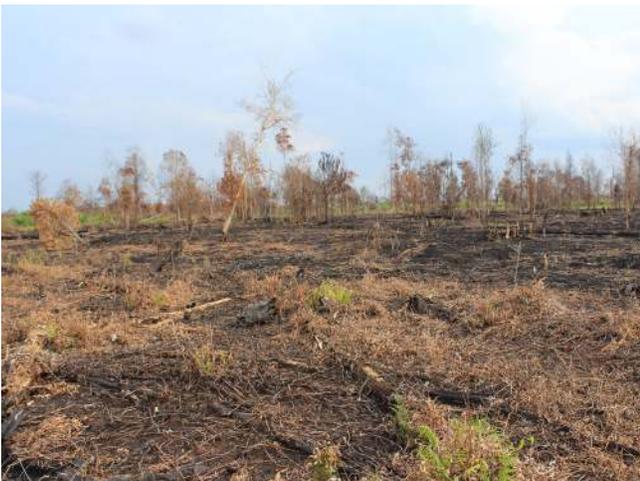
Foto: Lokasi kebakaran Muara Dua. Koordinat N 01 03'37,20" dan E 102 00'59,04"

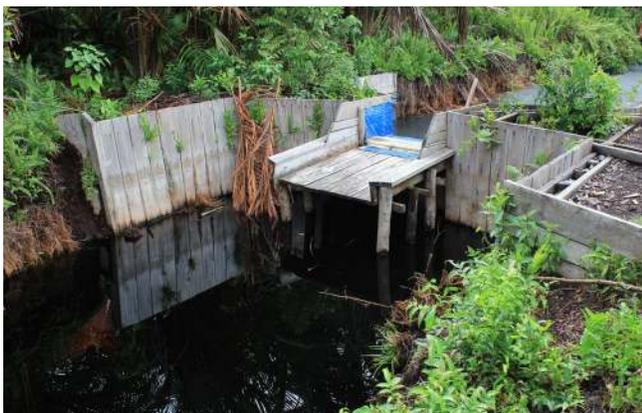
Foto: Sekat kanal bagian dari program pengembangan sistem model tata air terintegrasi kerjasama LPPM Universitas Riau dengan BRG. Koordinat N 00 56,547' dan E 102 48,082'

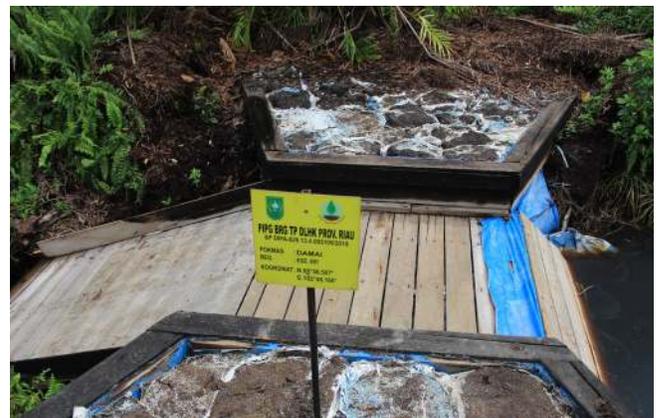
Foto: Sekat kanal PIPG Tugas Pembantuan 2018. Koordinat N 00 56,547' dan E 102 48,166'

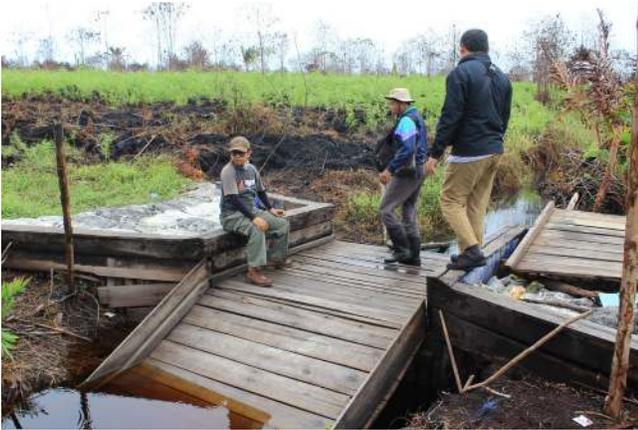
Foto: Kondisi sekat kanal di dekat lokasi terbakar di Lukun. Koordinat lokasi sekat kanal (sesuai keterangan pada papan penanda PIPG): N 00 53,730' E 102 47,715' (N 00 53' 43,86" E 102 47' 42,94")

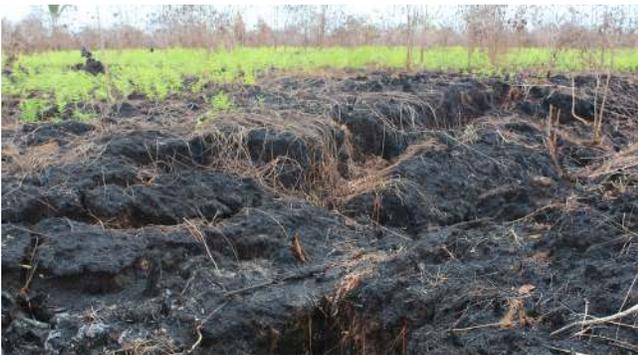
Foto: Lahan bekas terbakar di dekat sekat kanal. Tim melakukan pengukuran kedalaman gambut di lokasi kebakaran ini. Di satu titik yang diambil, kedalaman gambut adalah 2 meter.

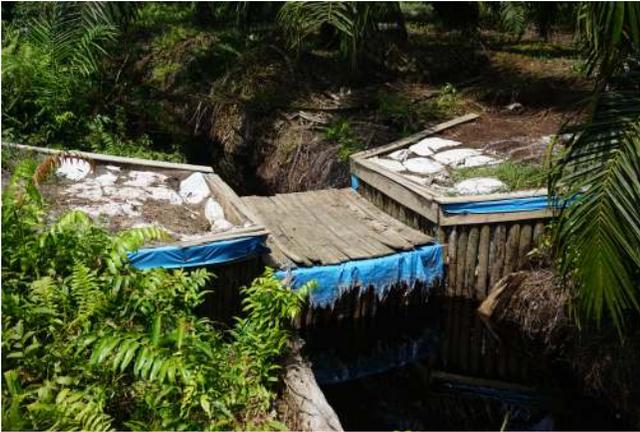
Foto: Sekat kanal yang masih berfungsi di Sungai Sigajah. Koordinat N 02 2' 1.612" E 100 34' 41.311"

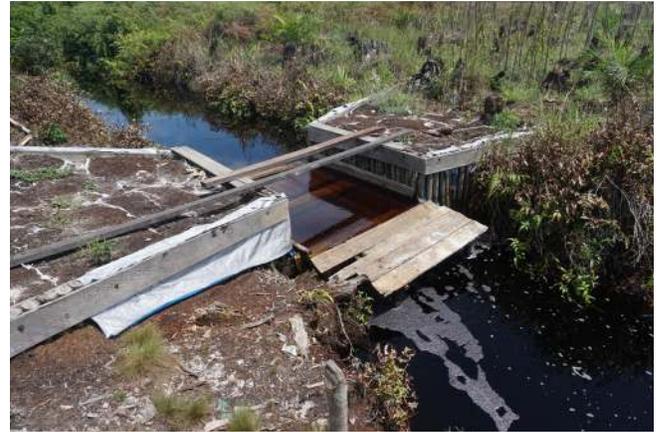
Foto: Sekat kanal yang tidak berfungsi seperti diharapkan karena air mengalir di bagian tengah. Koordinat N 02 1'31.051" E 100 33' 16.707"

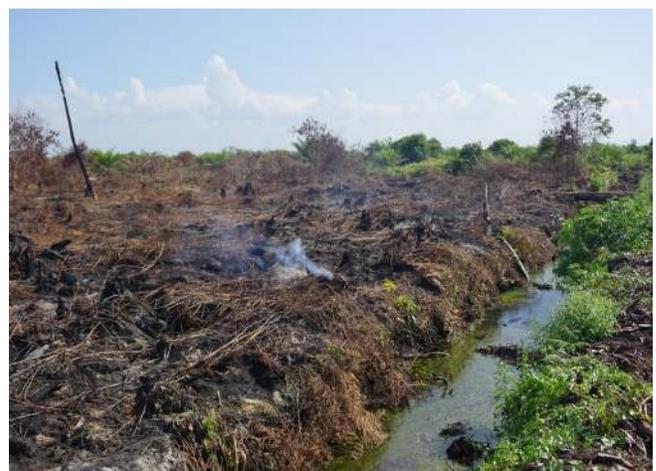
Foto: Lokasi kebakaran di Desa Teluk Nilap. Koordinat N: 1 54°40.47" E: 100 39' 53.676"

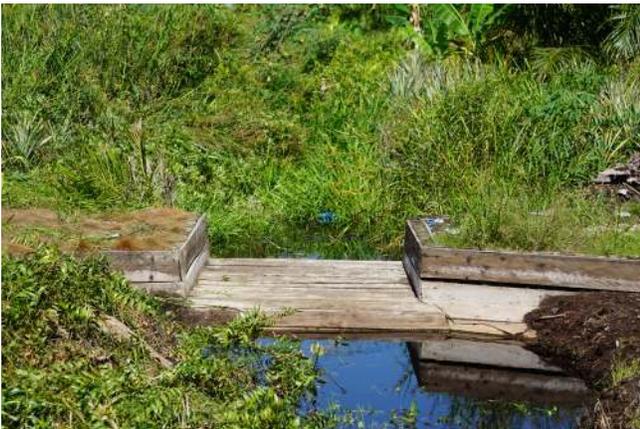
Foto: Sekat kanal yang penuh semak dan air yang tidak mengalir. Koordinat N: 1 59'9.712" E: 100 35' 18.733"

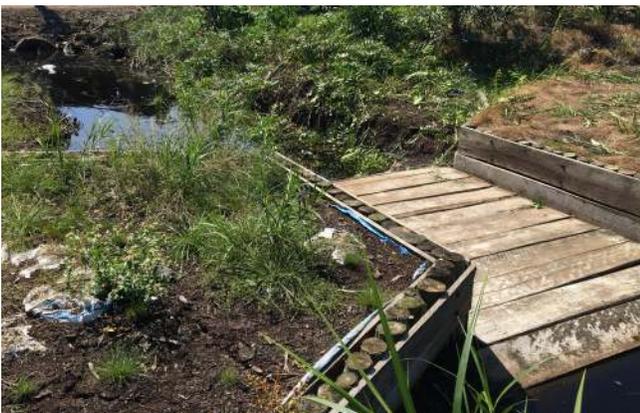
Foto: Sekat kanal dekat gorong-gorong. Koordinat N: 1 59'9.712" E: 100 35' 18.733"
