pantau gambut

GELISAH DI LAHAN BASAH

Korporasi, pemerintah, dan semua
komitmen kosong restorasi gambutnya.

Versi 1.0. dipublikasikan pada Juli 2024

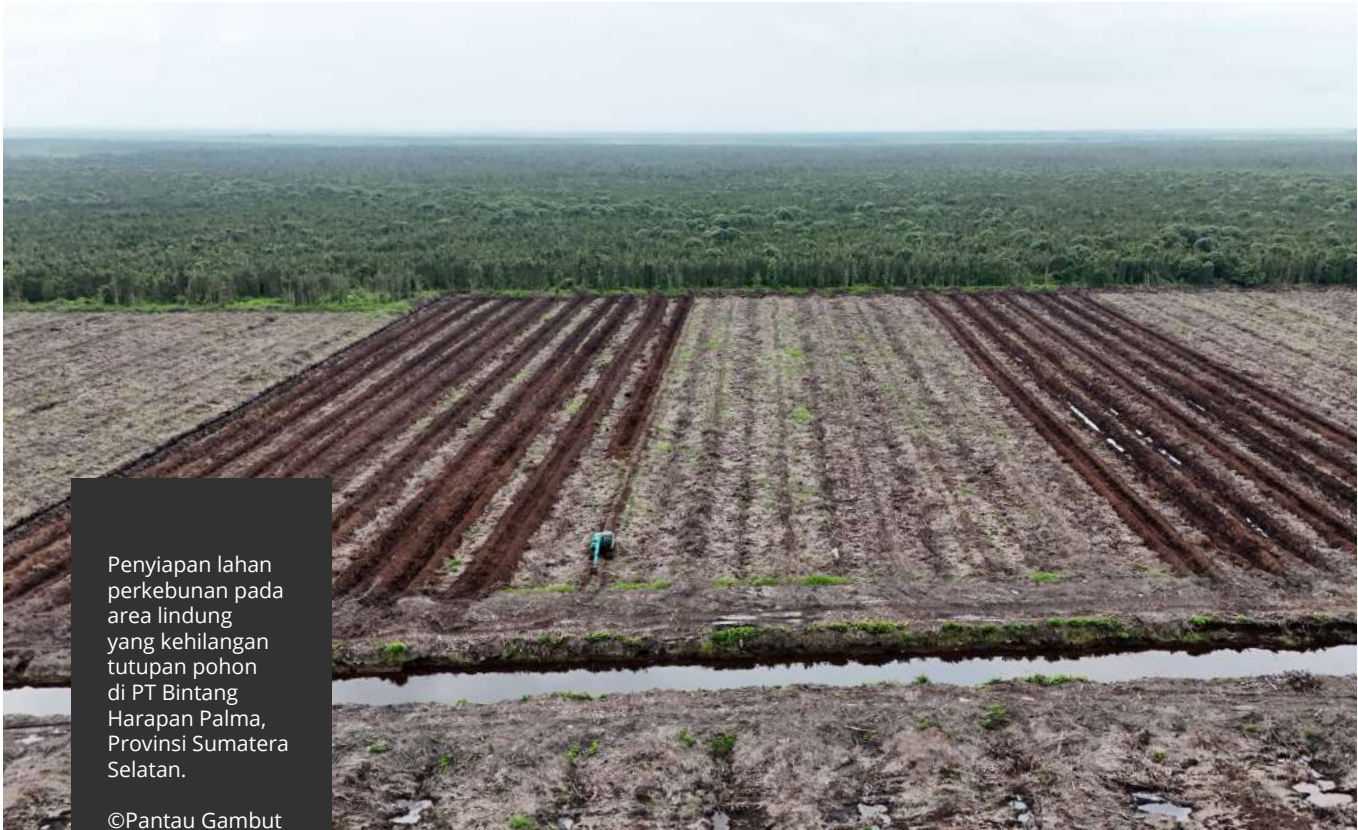
Penyiapan lahan perkebunan pada area lindung yang kehilangan tutupan pohon di PT Bintang Harapan Palma, Provinsi Sumatera Selatan.

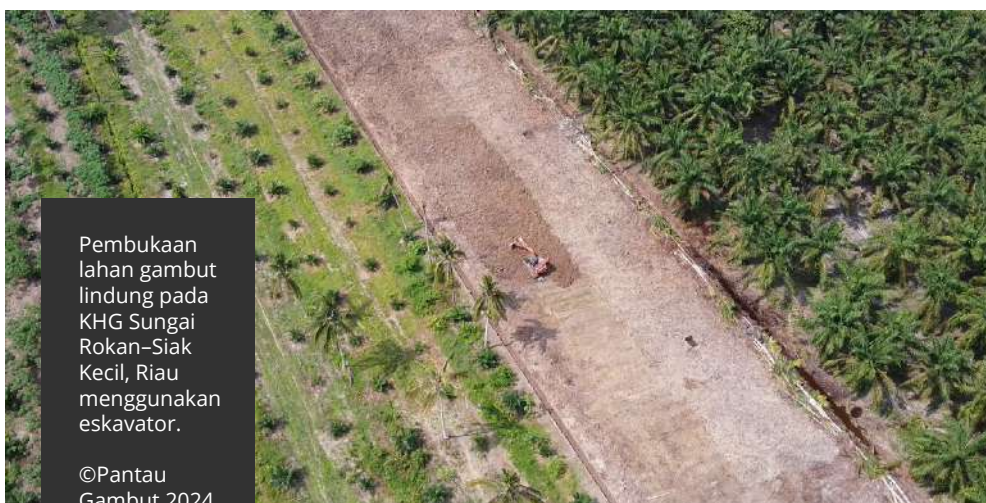
Pembukaan lahan gambut lindung pada KHG Sungai Rokan-Siak Kecil, Riau menggunakan eskavator.

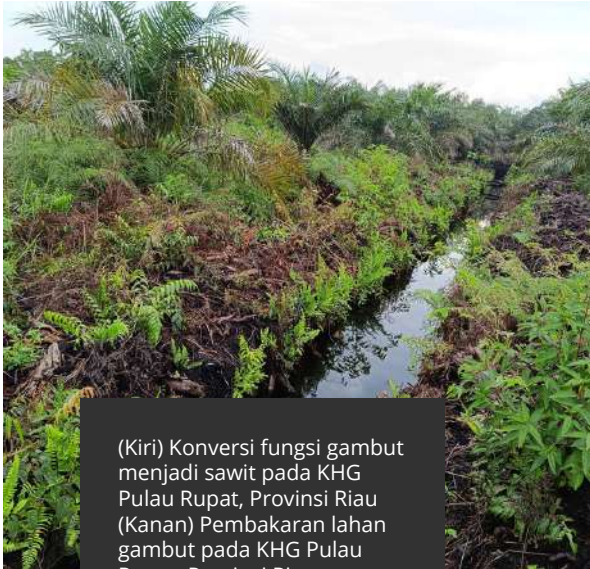
(Kiri) Konversi fungsi gambut menjadi sawit pada KHG Pulau Rupa, Provinsi Riau
(Kanan) Pembakaran lahan gambut pada KHG Pulau Rupa, Provinsi Riau.

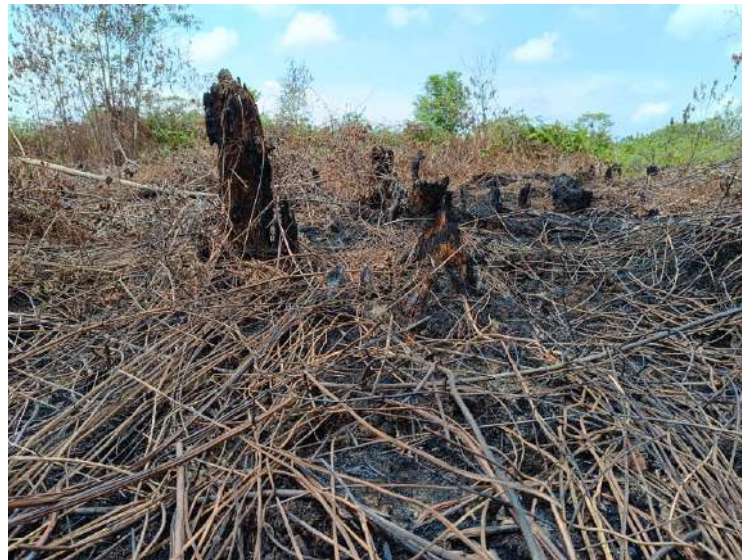
Menjamurnya semak belukar meningkatkan potensi persebaran api karhutla gambut.

Kemunculan semak belukar di area KHG pasca kebakaran menjadi ciri gambut yang telah terdegradasi¹¹ dan mengindikasikan permasalahan yang mengkhawatirkan. Menjamurnya belukar merupakan hasil pembukaan lahan baru yang dilakukan secara ilegal dan tidak disertai dengan revegetasi segera setelahnya.¹² Padahal, pemerintah wajib mengambil bagian untuk merestorasi gambut di area tersebut.

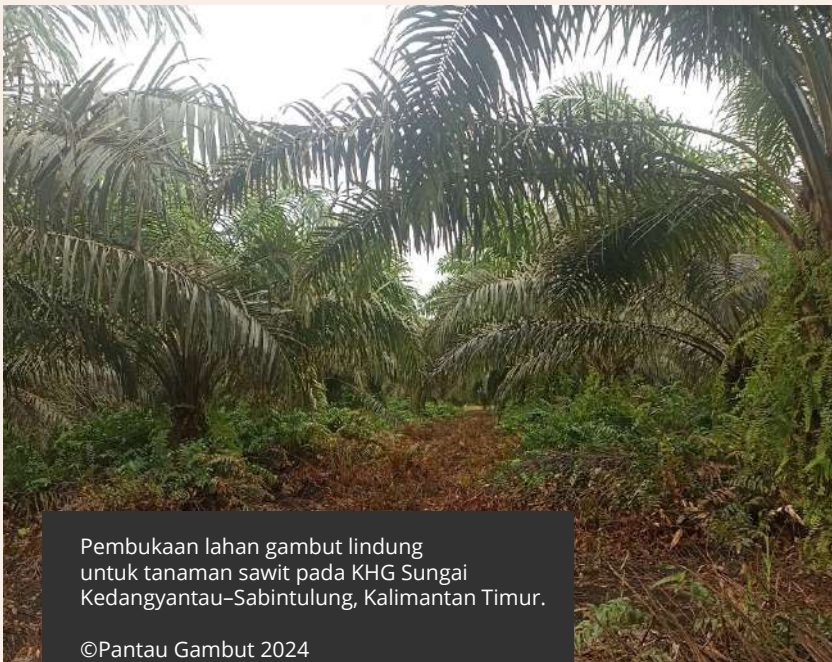
Pembukaan lahan gambut lindung untuk tanaman sawit pada KHG Sungai Kedangyantau–Sabintulung, Kalimantan Timur.

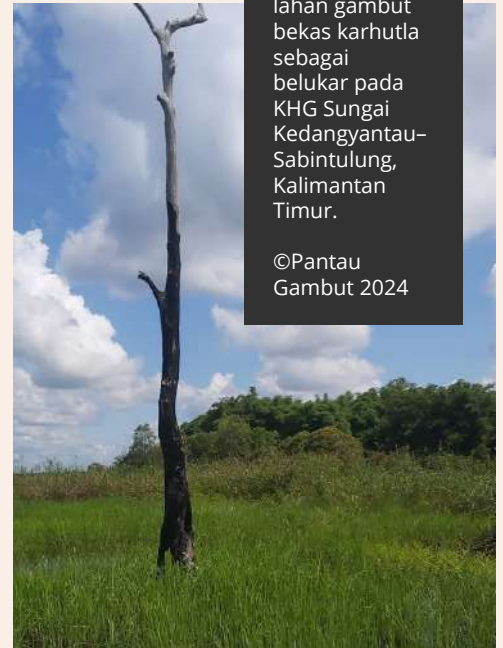
Pembiaran lahan gambut bekas karhutla sebagai belukar pada KHG Sungai Kedangyantau-Sabintulung, Kalimantan Timur.

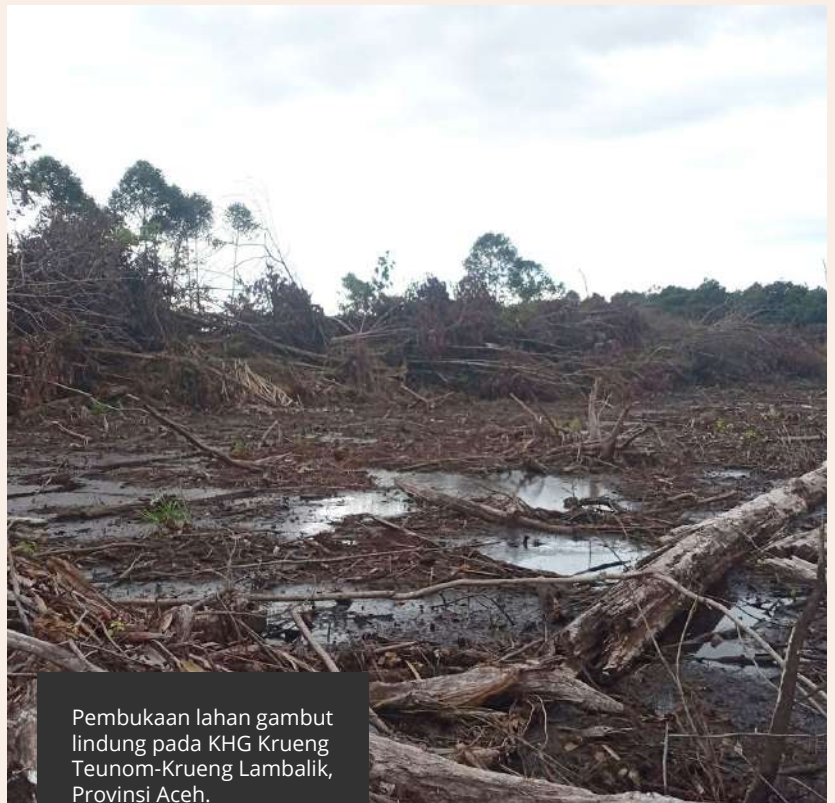
Pembukaan lahan gambut lindung pada KHG Krueng Teunom-Krueng Lambalik, Provinsi Aceh.

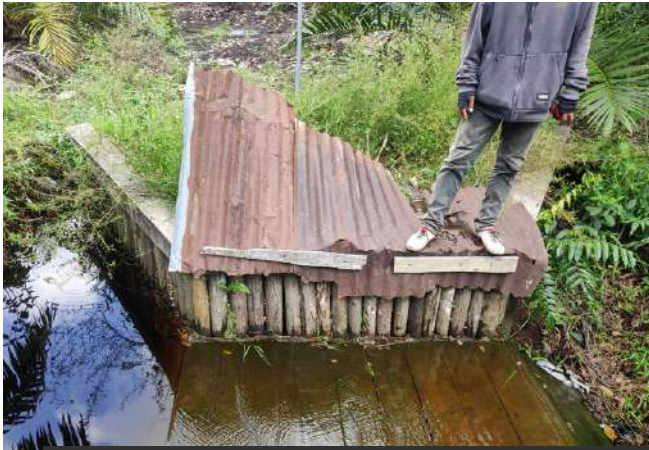
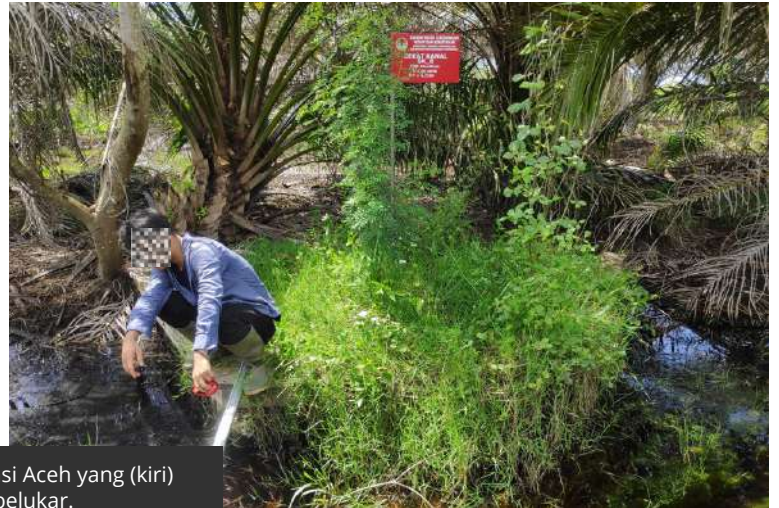
Sekat kanal di KHG Krueng Bubon–Krueng Meureubo, Provinsi Aceh yang (kiri) berkondisi baik dan (kanan) sekat kanal yang dipenuhi oleh belukar.

Selain itu, sekat kanal juga dipenuhi oleh semak belukar yang mengindikasikan infrastruktur ini tidak dirawat. Bahkan, sekitar 52% sekat kanal memiliki TMAT yang melebihi 40 cm dari permukaan tanah. Hal ini menunjukkan bahwa kondisi sekat kanal yang ditemukan tidak efektif dalam menahan air, terutama dalam mencegah pengeringan lahan gambut dan karhutla.

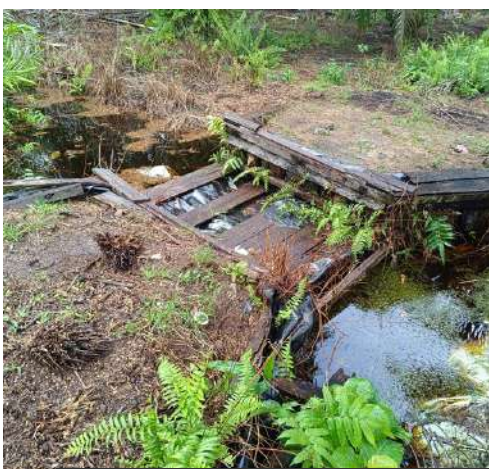
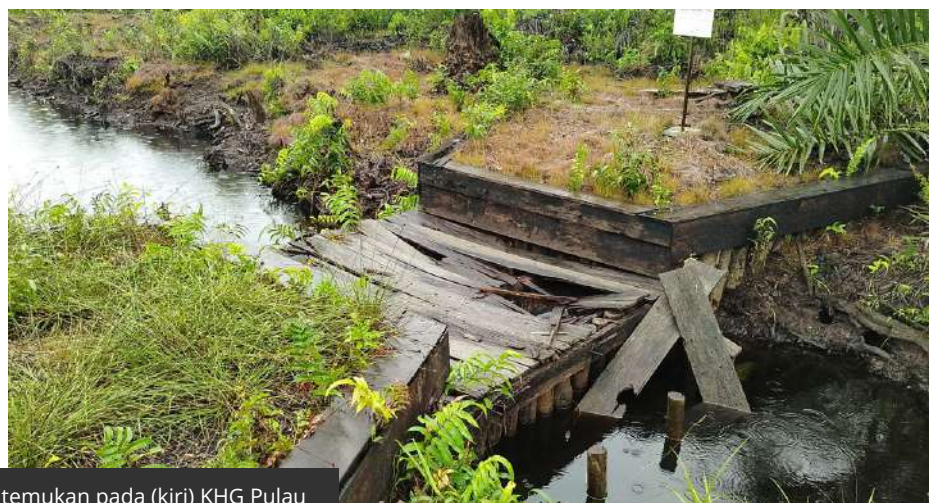
Sekat kanal BRGM berkondisi rusak yang ditemukan pada (kiri) KHG Pulau Rupert dan (kanan) KHG Sungai Rokan–Sungai Siak Kecil, Provinsi Riau.

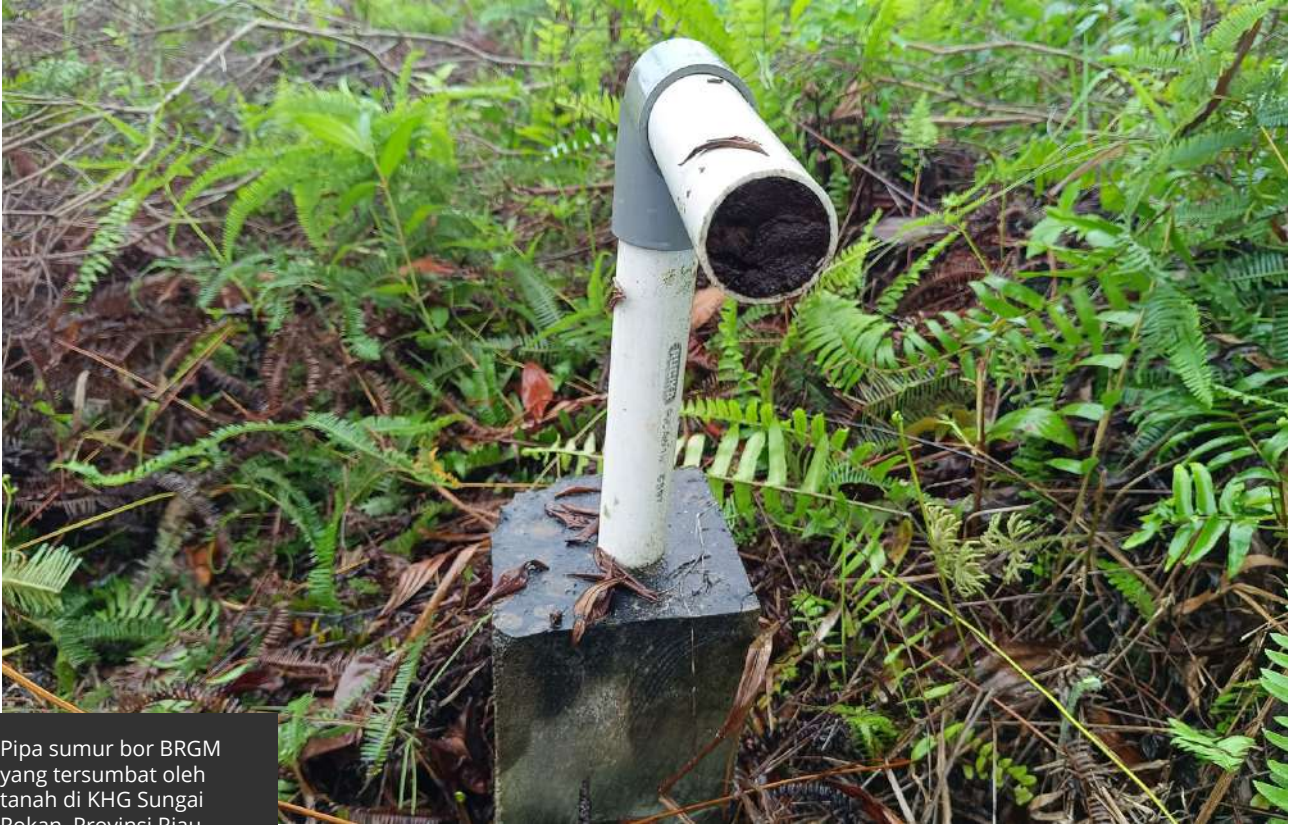
Pipa sumur bor BRGM yang tersumbat oleh tanah di KHG Sungai Rokan, Provinsi Riau.

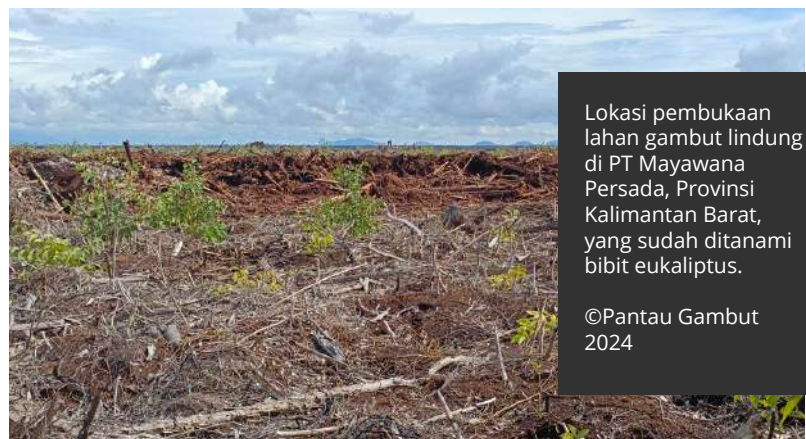
Lokasi pembukaan lahan gambut lindung di PT Mayawana Persada, Provinsi Kalimantan Barat, yang sudah ditanami bibit eukaliptus.

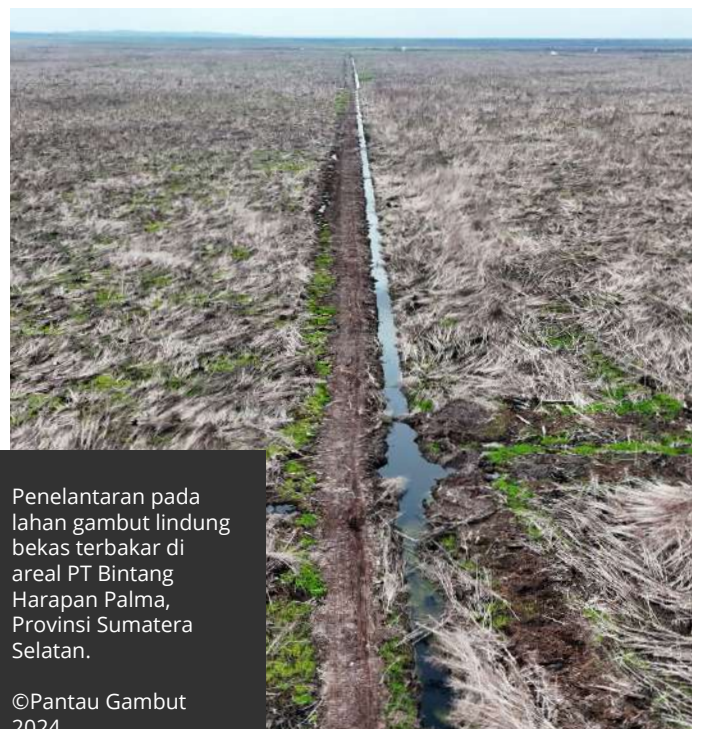
Penelantaran pada lahan gambut lindung bekas terbakar di areal PT Bintang Harapan Palma, Provinsi Sumatera Selatan.

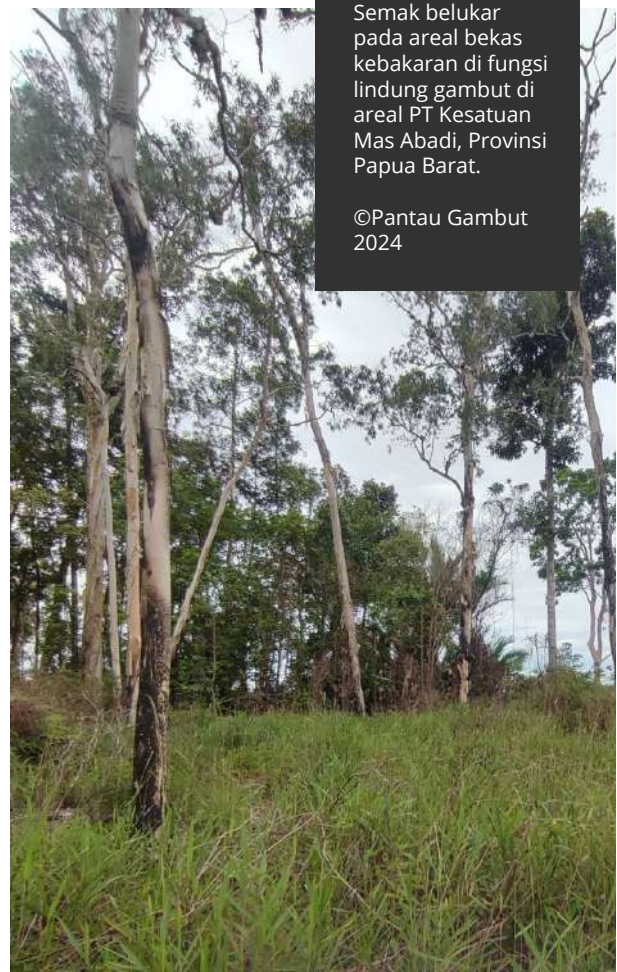
Semak belukar pada areal bekas kebakaran di fungsi lindung gambut di areal PT Kesatuan Mas Abadi, Provinsi Papua Barat.

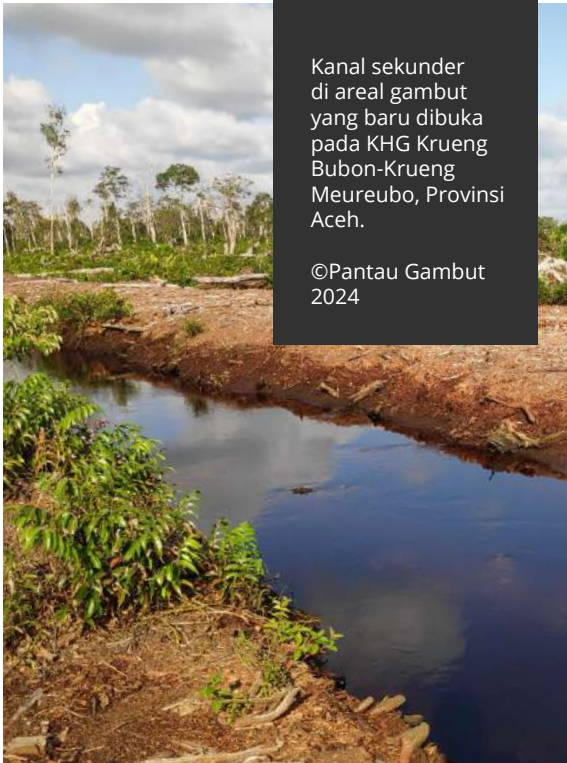
Kanal sekunder di areal gambut yang baru dibuka pada KHG Krueng Bubon-Krueng Meureubo, Provinsi Aceh.

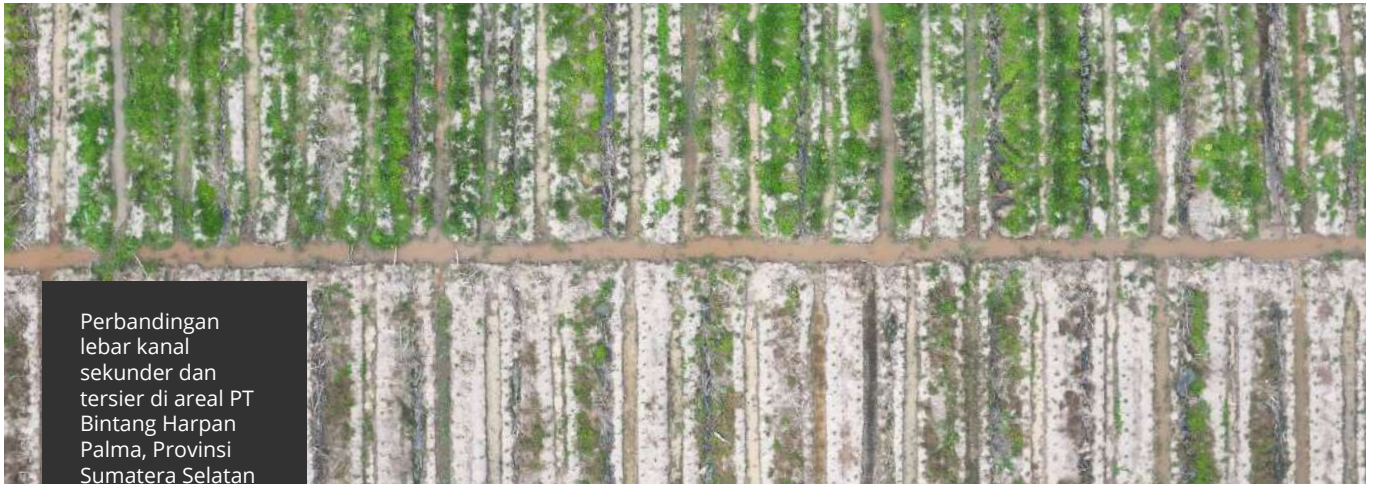
Perbandingan lebar kanal sekunder dan tersier di areal PT Bintang Harpan Palma, Provinsi Sumatera Selatan yang mengalami kehilangan tutupan pohon.

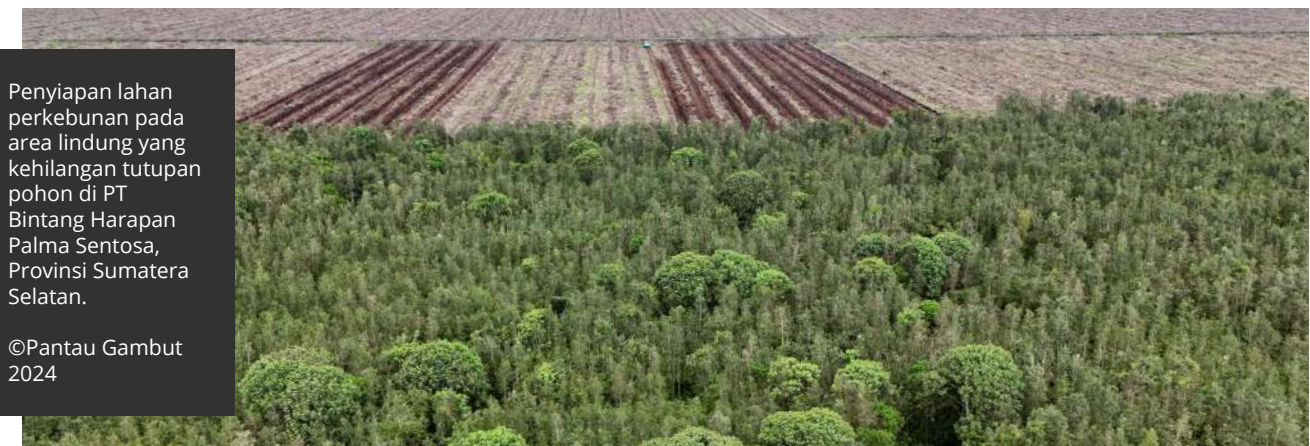
Penyiapan lahan perkebunan pada area lindung yang kehilangan tutupan pohon di PT Bintang Harapan Palma Sentosa, Provinsi Sumatera Selatan.

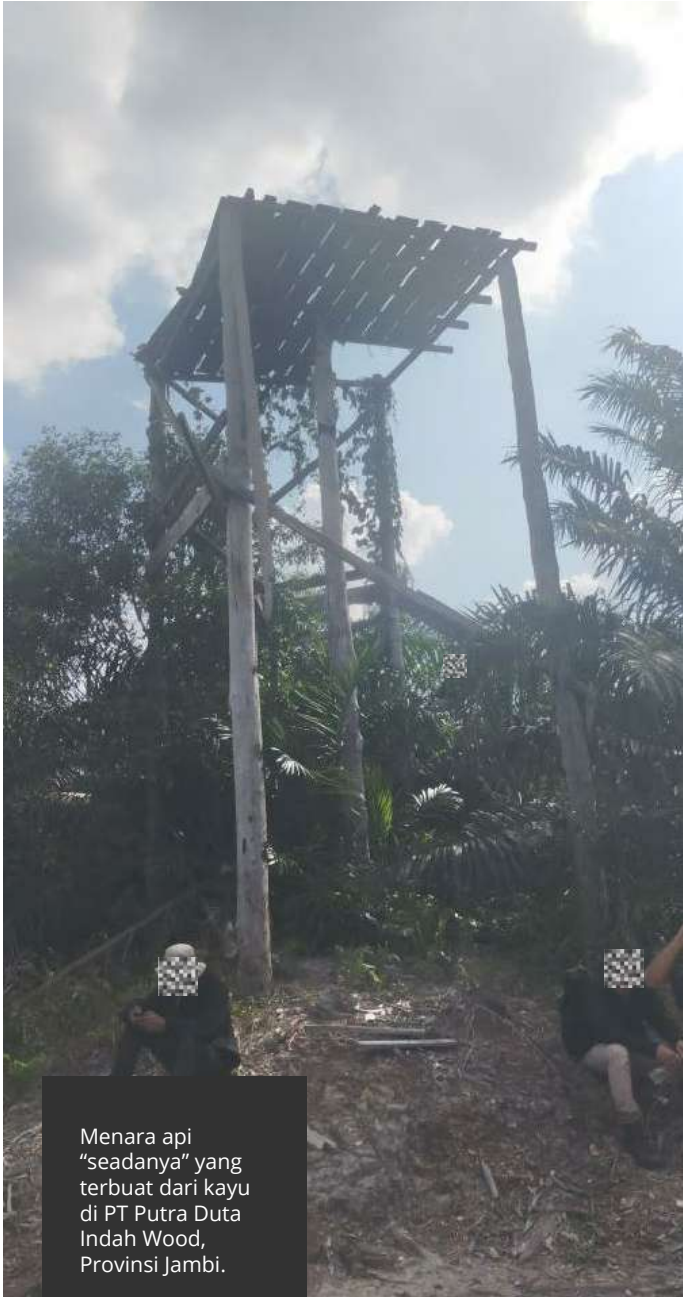
Menara api “seadanya” yang terbuat dari kayu di PT Putra Duta Indah Wood, Provinsi Jambi.
