Gambut Indonesia kembali terbakar pada 2019 di tengah kegiatan pemulihan yang sudah dilakukan bahkan sebelum Badan Restorasi Gambut (BRG) dibentuk pada 2016. Meskipun tidak separah 2015, kebakaran gambut 2019 seharusnya menjadi catatan bagi komitmen restorasi dan perbaikan regulasi perlindungan gambut yang sudah seharusnya menunjukkan hasil positif.

# NASIB RESTORASI GAMBUT INDONESIA

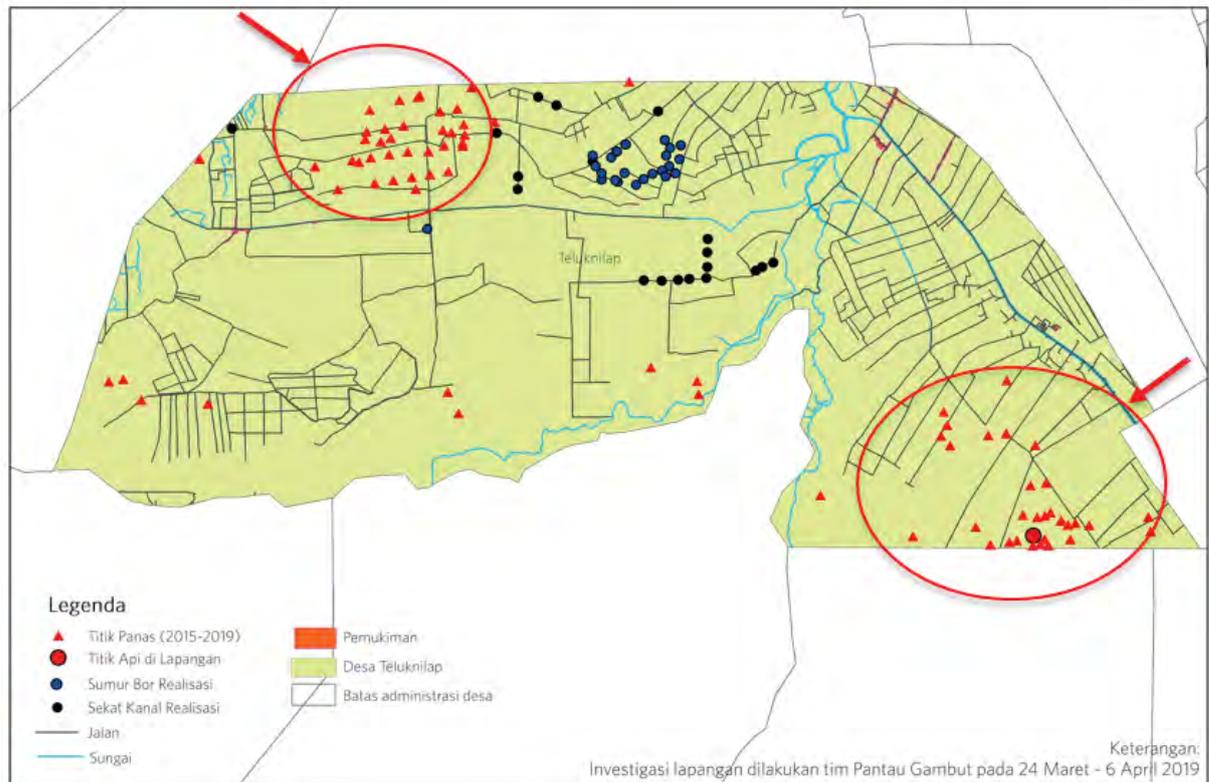
**Peta 1. Lokasi realisasi infrastruktur pembasahan gambut (titik hitam dan biru tua) yang jauh dari area rawan kebakaran dan lokasi kebakaran (lingkaran merah)**

**Pertama**, adanya beberapa lokasi pembangunan sekat kanal yang tidak tepat sasaran karena dibangun bukan berdasarkan tingkat kerawanan terhadap api<sup>3</sup> tahunan sehingga belum mampu membasahi gambut secara optimal. Hasil kunjungan pada Desa Teluk Nilap, Kabupaten Rokan Hilir, Riau menunjukkan bahwa sekat kanal yang sudah dibangun BRG tahun 2018 berada di lokasi yang cukup jauh dari area rawan kebakaran dan area yang sedang terbakar pada saat itu (peta 1)<sup>4</sup>.

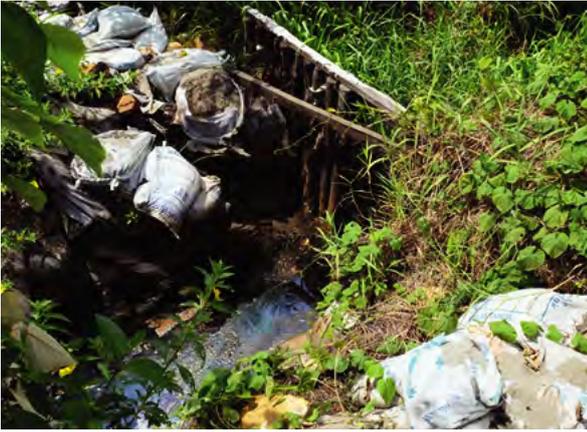
Sekat kanal proyek KLHK tahun 2017 yang jebol dan rusak di Desa Leung Gayo, Aceh Jaya (Lat 4.409581, Long 95.866914) ©Pantau Gambut

**Kedua,** terdapat beberapa infrastruktur sekat kanal yang rusak atau hancur akibat aliran air yang sangat deras. Hal ini juga bisa terjadi karena absennya pemeliharaan sehingga infrastruktur itu tidak mampu membendung air secara optimal. Keadaan ini juga menambah daftar pekerjaan rumah pemerintah untuk memastikan kondisi dan perawatan infrastruktur restorasi gambut yang telah dibangun. Pemerintah pusat melalui skema swakelola memang sudah melibatkan partisipasi masyarakat terpilih dalam pemeliharaan infrastruktur pembasahan gambut dengan memanfaatkan anggaran yang telah dialokasikan. Namun demikian, area intervensi yang luas berbanding terbalik dengan besaran [anggaran operasional yang tersedia](#) dari pusat untuk melaksanakan kegiatan pemeliharaan infrastruktur tersebut.

Pantau Gambut juga mendorong pemerintah untuk memastikan alur pendanaan dan mekanisme kerja pelibatan masyarakat dalam kegiatan pencegahan karhutla dan pemeliharaan infrastruktur restorasi gambut. Setidaknya ada [beberapa sumber pendanaan](#) yang dapat dimanfaatkan, yaitu: dana desa, pos Biaya Tidak Terduga (BTT) di Pemerintah Daerah, dana pihak swasta, serta dana yang ada di Badan Pengelola Dana Perkebunan Kelapa Sawit (BPDPKS) dan Badan Pengelola Dana Lingkungan Hidup (BPD LH).

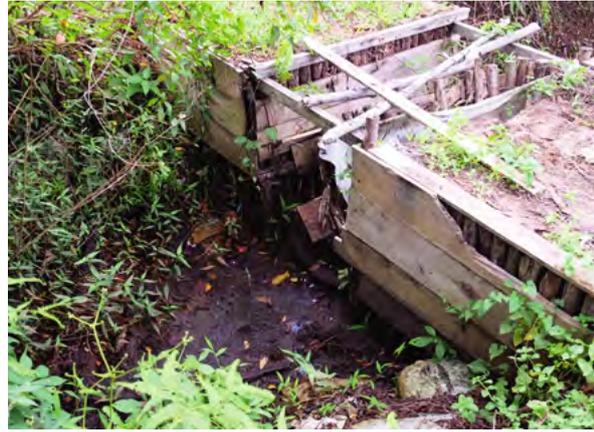
Sekat kanal proyek KLHK tahun 2018 yang jebol dan rusak di Desa Seuneubok Padang, Aceh Jaya (Lat 4.510194, Long 95.766164) ©Pantau Gambut

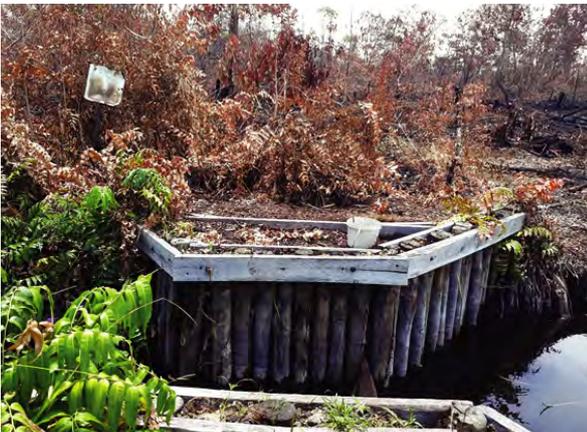
Kebakaran di sebelah proyek sekat kanal BRG tahun 2017 di Desa Teluk Makmur, Dumai (Lat 101.51333333, Long 101.53055556) ©Pantau Gambut

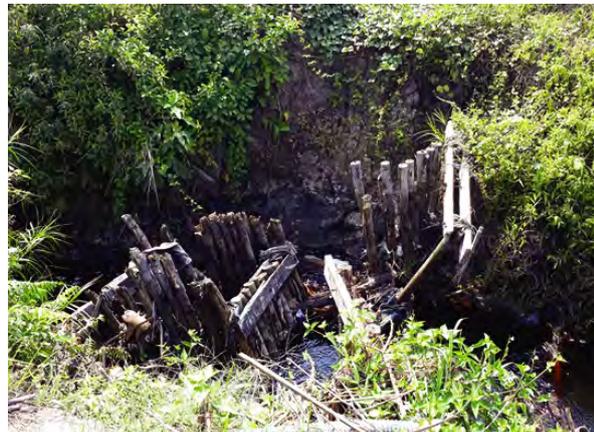
Sekat kanal proyek BRG tahun 2017 kondisi rusak parah dan bocor di Desa Teluk Makmur, Dumai. (Lat 1.64694444, Long 101.51333333) ©Pantau Gambut
