ANALISA LAPANGAN

**KEBAKARAN GAMBUT
DI WILAYAH TERINTERVENSI
RESTORASI DI RIAU**

**pantau
gambut**

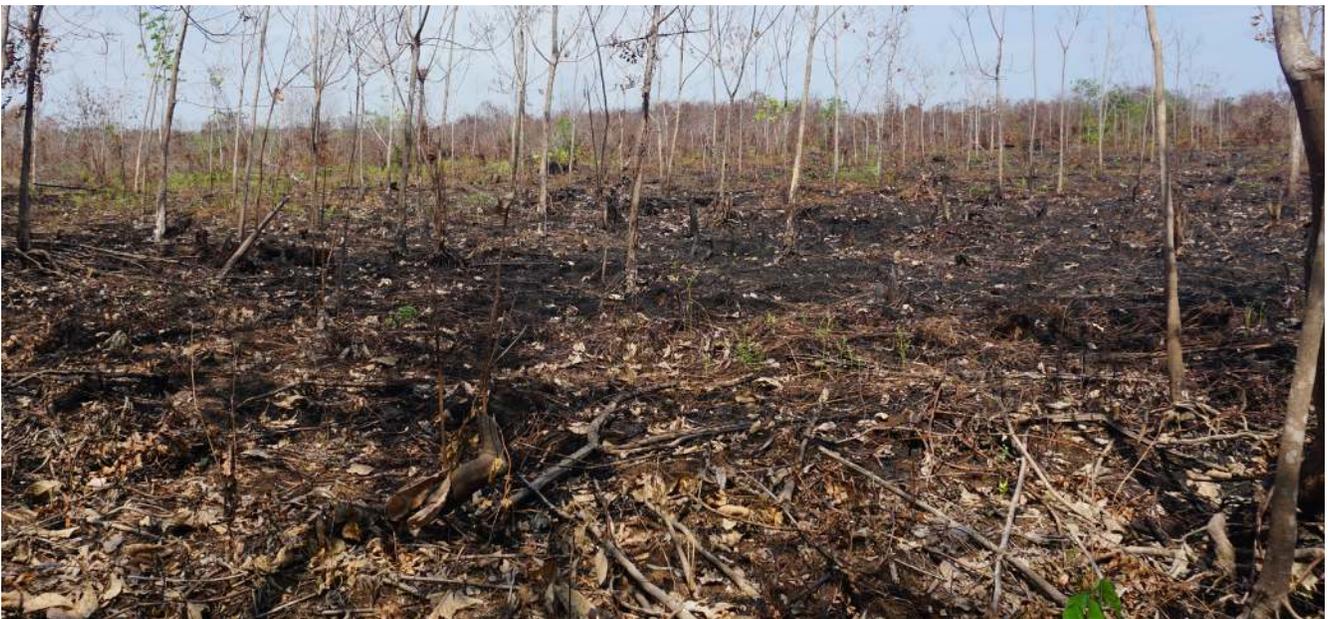
Foto: Lokasi Bekas Kebakaran pada Maret 2019 di Kelurahan Terkul, Rupert. Koordinat N 1° 43' 24.442" E 101°35'20.227"

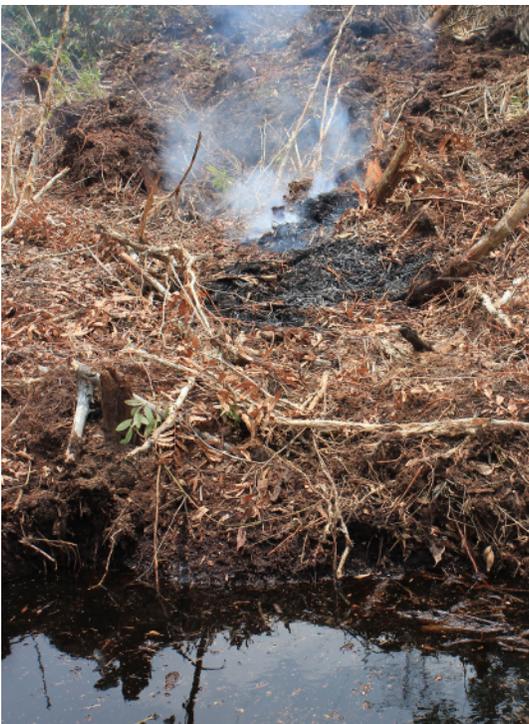
Foto: Lokasi kebakaran di Teluk Makmur koordinat N 01°37'32" dan E 101°32'05

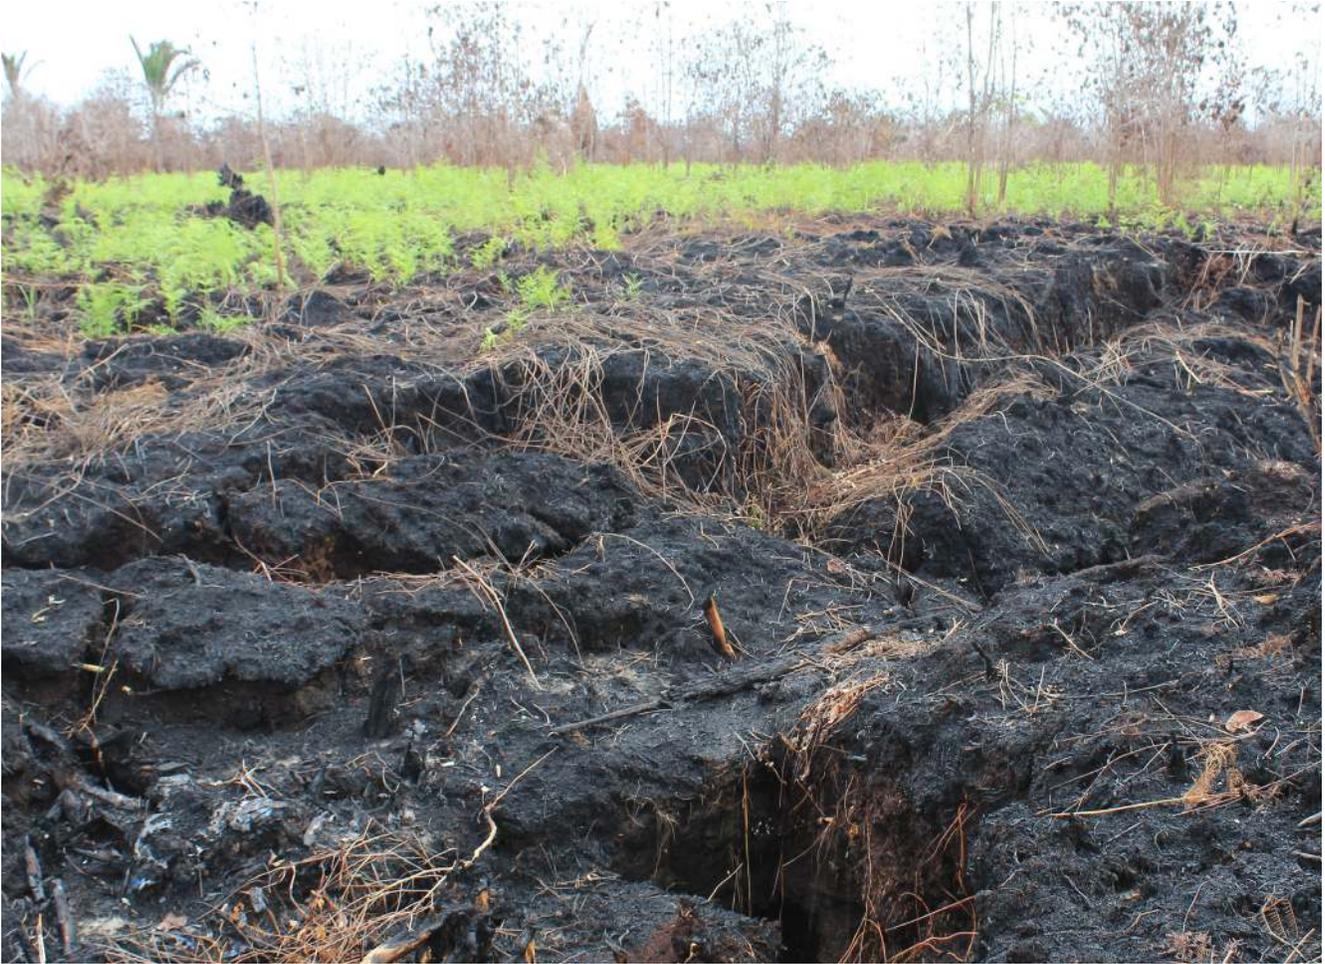
Foto: Lokasi Bekas Kebakaran Desa Lukun Kepulauan Meranti koordinat N 00 53'42,84" E 102 47'41,78"

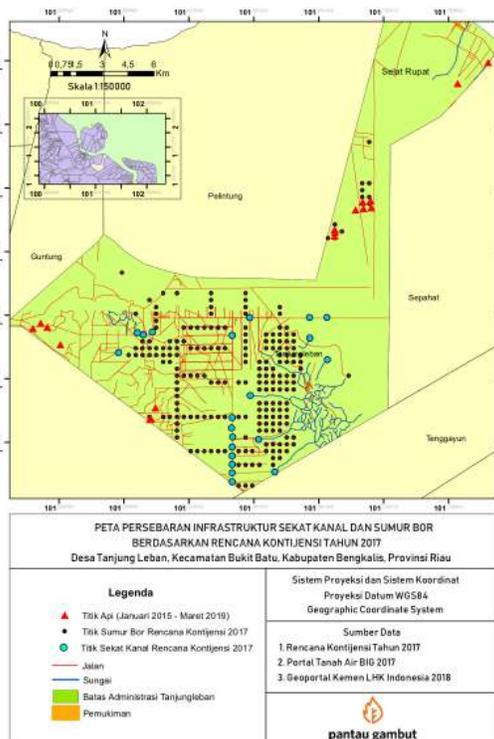
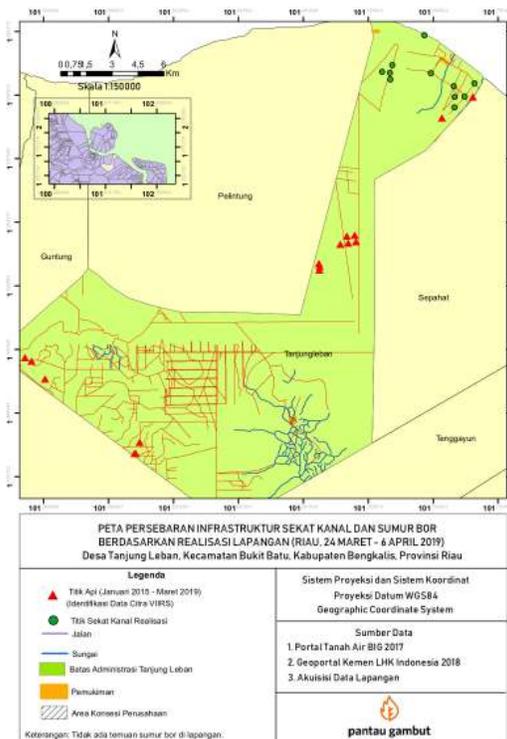
Tim melakukan observasi langsung atas 11 sekat kanal yang berhasil ditemui di Tanjung Leban, Bengkalis. Dari total sekat kanal tersebut, 3 unit rusak dan 1 kering. Ketiga sekat kanal yang rusak merupakan program dari KLHK tahun 2016. Menurut anggota MPA Herryanto, kerusakan disebabkan oleh penempatannya di lokasi pembuangan air perusahaan yang memiliki debit air tinggi. MPA tidak dilibatkan saat penentuan titik dan

Foto sekat kanal yang rusak dan kering. Koordinat: N 138' 30.077" E 101 44' 11.227" dan N 138' 13.009" E 101 46' 52.161"

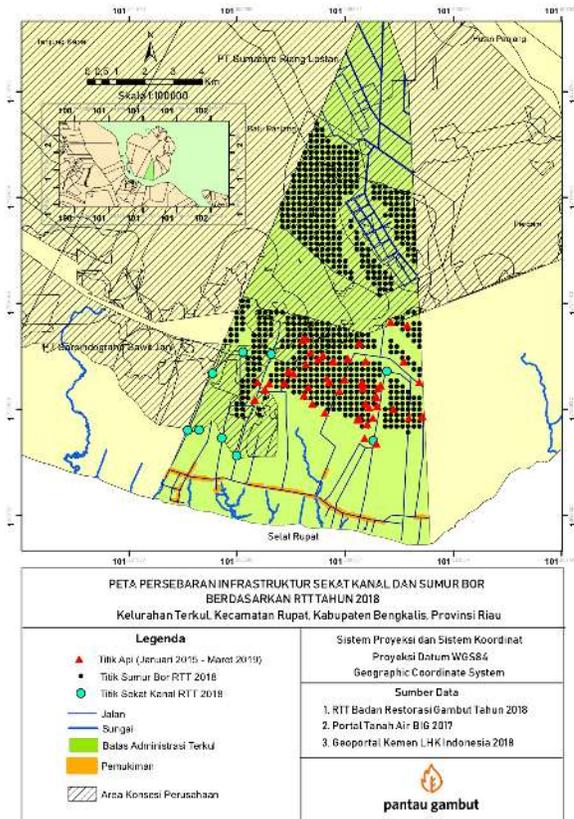
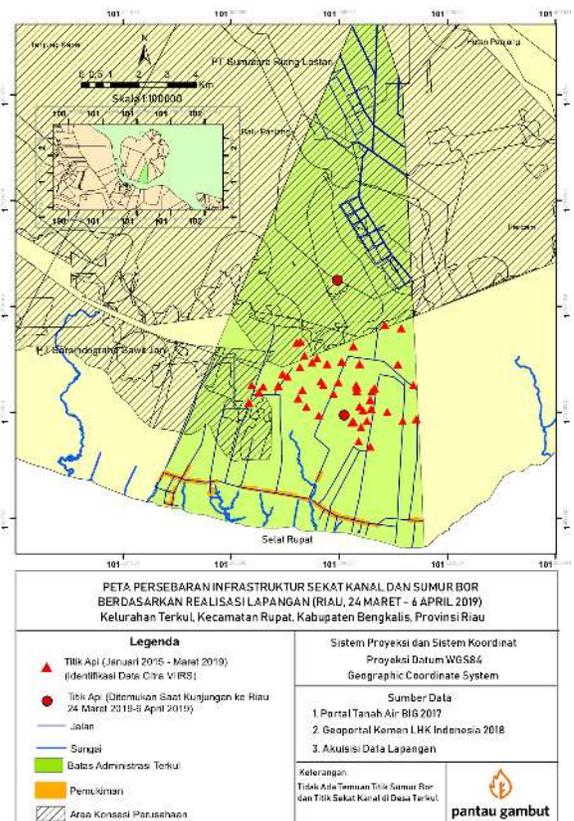
Berdasarkan observasi langsung yang dilakukan pada 27 - 29 Maret 2019, tim tidak menemukan sekat kanal ataupun sumur bor yang telah dibangun sebagai bagian dari upaya restorasi gambut. Rencana restorasi hidrologis di Kelurahan Terkul untuk 2018 tidak terealisasi. Belum adanya realisasi kegiatan restorasi ini kemungkinan menjadi salah satu faktor penyebab mengapa kebakaran hutan dan lahan, terutama gambut, masih terulang di Kelurahan Terkul.

2018. Namun, kegiatan restorasi hidrologis ini belum terealisasi.

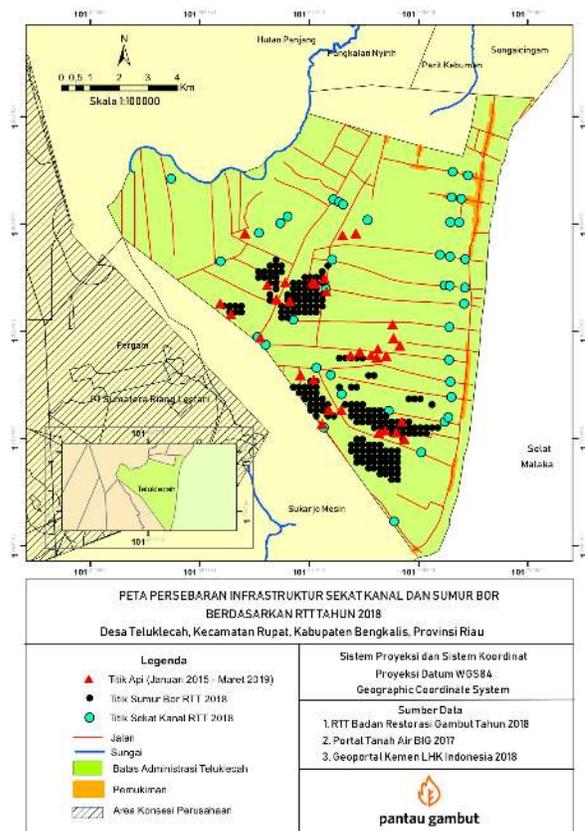
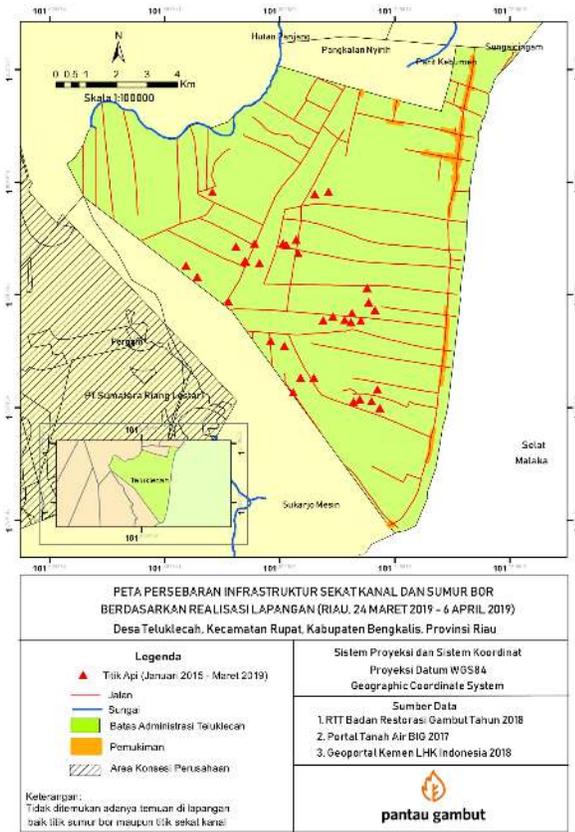
Berdasarkan hasil observasi di lapangan, tim belum menemukan adanya kegiatan restorasi yang terealisasi di Desa Teluk Lecah. Pada awal tahun 2019 telah terjadi kebakaran di Desa Teluk Lecah. Kebakaran tersebut cukup besar yang membakar sebagian besar lahan semak yang ada. Lokasi yang terbakar merupakan lahan masyarakat. Berdasarkan pengamatan pada tanggal 27-28 Maret 2019, tim menemukan sejumlah tanaman kelapa sawit yang baru ditanam pada lokasi lahan bekas terbakar dan tumpukan bibit kelapa sawit siap tanam di sekitar lokasi bekas terbakar. Tim tidak mengambil kesimpulan pasti apakah kebakaran di lokasi pemantauan di Teluk Lecah ini merupakan suatu kesengajaan untuk membuka lahan baru bagi budidaya kelapa sawit. Hal ini perlu mendapat perhatian lebih lanjut dari para pemangku kepentingan, terutama karena lokasi terbakar yang akan dimanfaatkan untuk budidaya kelapa sawit ini merupakan area gambut dalam. Budidaya kelapa

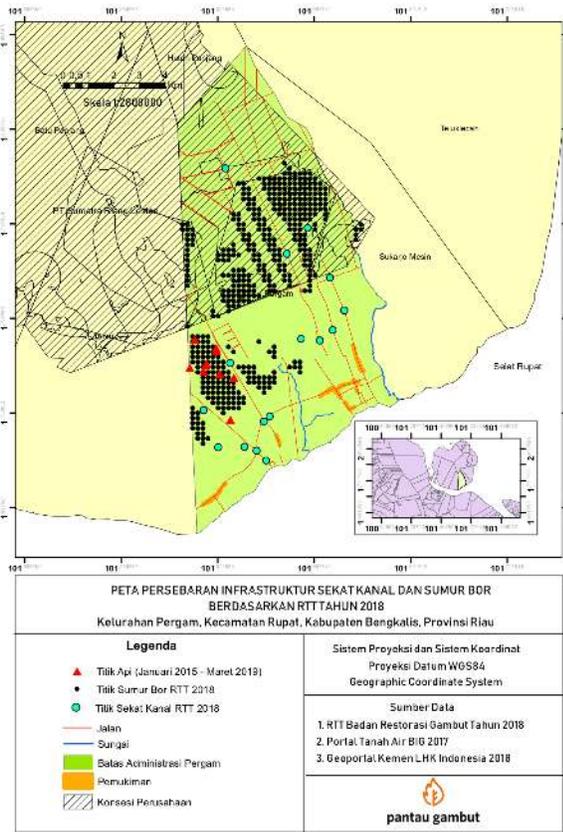
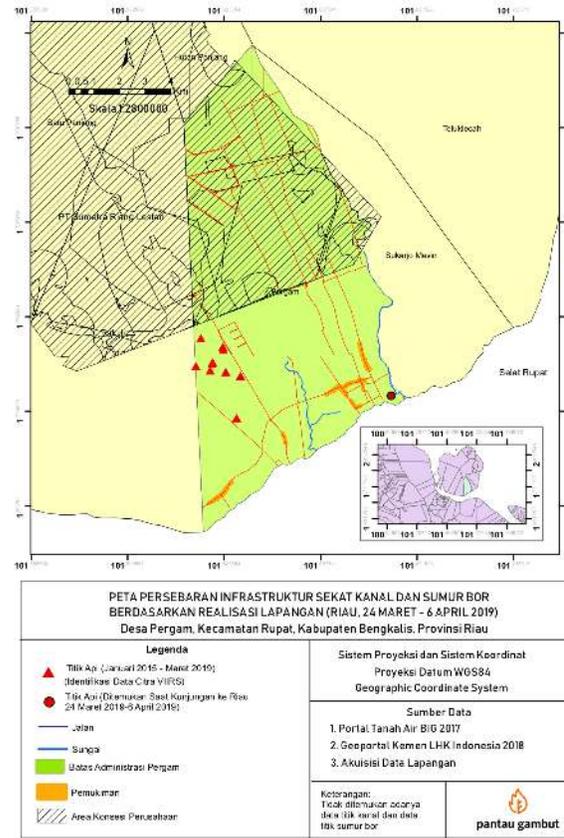
Berdasarkan hasil analisis spasial terhadap data RTT 2018 dan data sebaran titik api Januari 2015 - Maret 2019 dapat dilihat bahwa hampir semua titik panas berada dan atau berdekatan dengan rencana pembangunan sekat kanal ataupun sumur bor. Jika implementasi rencana restorasi tepat waktu, maka seharusnya dapat mengurangi dan mempermudah upaya pemadaman saat karhutla pada Februari 2019 di Pergam.

Melihat dari peta persebaran infrastruktur sekat kanal dan sumur bor tersebut, akan banyak pembuatan infrastruktur sekat kanal dan sumur bor di area konresi PT Sumatera Riang Lestari (SRL). Kondisi seperti ini akan sangat menyulitkan BRG dalam mengkoordinasi pembangunan infrastruktur restorasi gambut di Pergam, karena wewenang supervisi untuk area konresi tersebut ada di pemberi izin yang kemungkinan besar

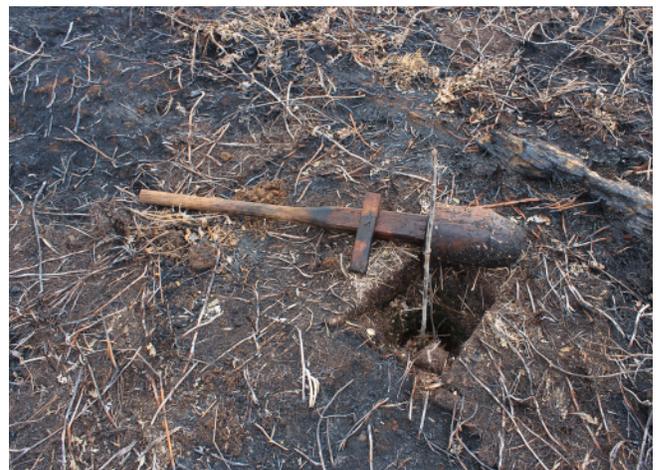
bekas terbakar beserta alat pelubangnya (Tugal: Bahasa daerah setempat). Lahan terbakar merupakan milik individu yang di sekitarnya merupakan perkebunan sawit. Melihat vegetasi yang ada, lubang baru di lahan bekas terbakar kemungkinan besar juga dipersiapkan untuk tanaman baru sawit.

Foto: Alat pembuat lubang tanah untuk penanaman bibit sawit

Hal ini perlu mendapat perhatian lebih lanjut dari para pemangku kepentingan, terutama karena lokasi terbakar yang akan dimanfaatkan untuk budidaya kelapa sawit ini merupakan area gambut dalam. Budidaya kelapa sawit dapat menjadi sumber ekonomi masyarakat setempat, namun pemanfaatan lahan gambut harus mempertimbangkan keberlanjutan keseluruhan ekosistem. Tim mengukur kedalaman gambut di lokasi terbakar. Dari dua titik pengukuran yang diambil, kedalaman gambut di area tersebut lebih dari 7 meter. Di lokasi bekas terbakar juga terdapat papan pemberitahuan bahwa lokasi tersebut sedang dalam penyelidikan polisi. Namun, belum ada kelanjutan dari penyelidikan dimaksud.

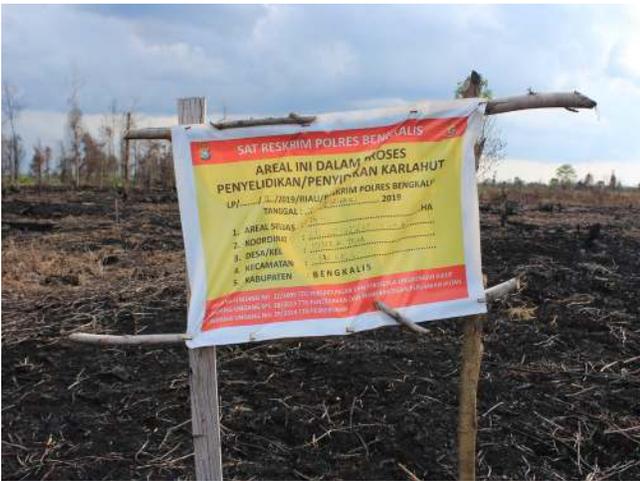
Foto: Papan penyelidikan karhutla oleh pihak kepolisian
