pantau gambut

GELISAH DI LAHAN BASAH

Korporasi, pemerintah, dan semua
komitmen kosong restorasi gambutnya.

Versi 1.0. dipublikasikan pada Juli 2024

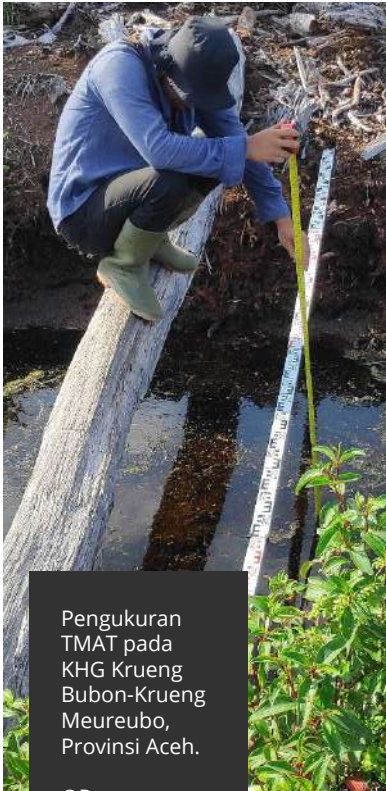
Pengukuran TMAT pada KHG Krueng Bubon-Krueng Meureubo, Provinsi Aceh.

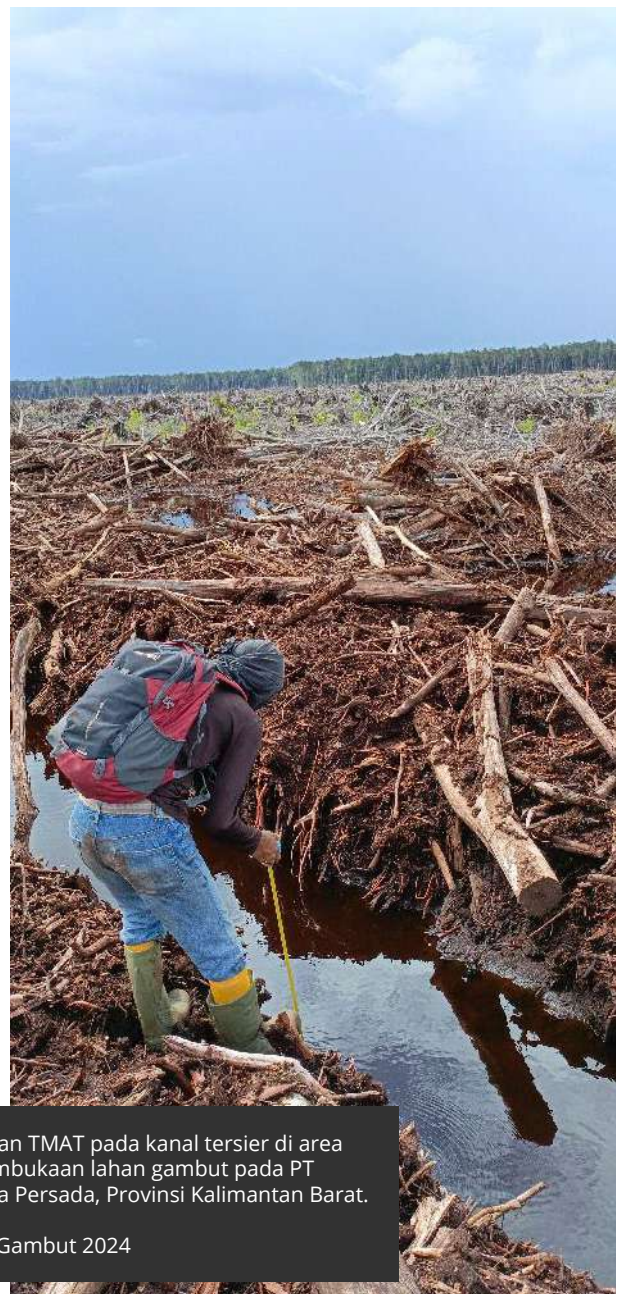
Pengukuran TMAP pada kanal tersier di area bekas pembukaan lahan gambut pada PT Mayawana Persada, Provinsi Kalimantan Barat.

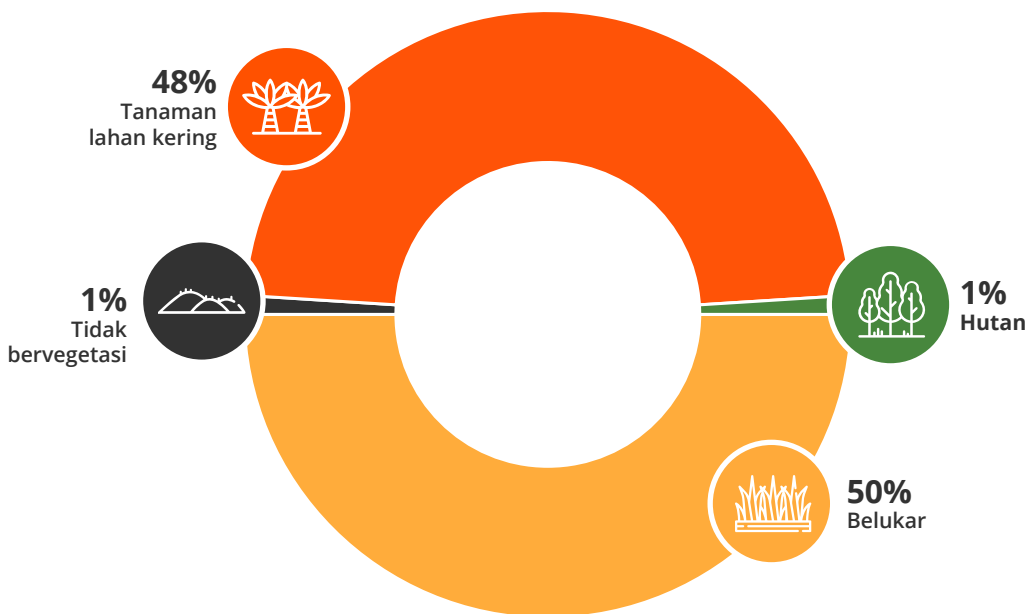
Diagram Proporsi Tutupan Lahan di Atas Wilayah Gambut Bekas Kebakaran dan Kehilangan Tutupan Pohon

Dari 240 titik sampel gambut yang pernah terbakar dan kehilangan tutupan pohon, proporsi belukar (50%) dan perkebunan tanaman lahan kering (48%) menyebar dengan seimbang. Hanya sebagian yang sangat kecil (1%) saja area bekas terbakar dan hilang tutupan pohonnya yang kembali menjadi hutan.

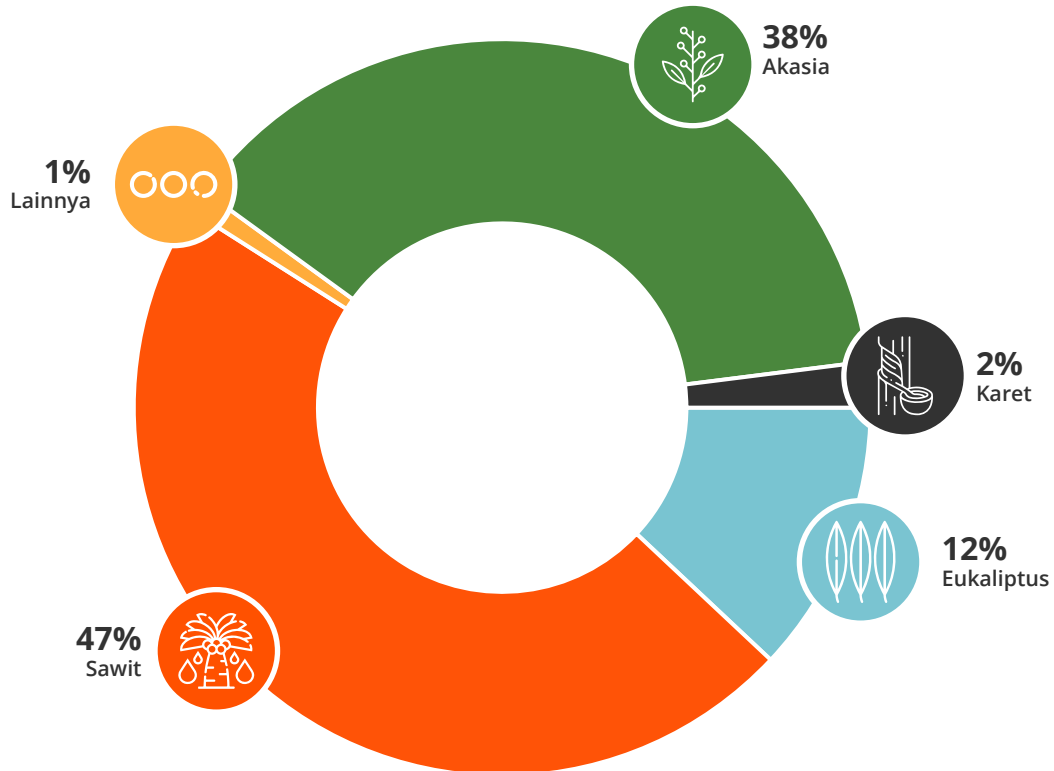
Diagram Proporsi Tanaman Lahan Kering di Atas Wilayah Gambut Bekas Kebakaran dan Kehilangan Tutupan Pohon

sebagai semak belukar. Hal ini menambah risiko dampak dari kerusakan gambut seperti pelepasan karbon, karhutla, kehilangan fungsi hidrologis, pencemaran semakin masif terjadi. Lebih jauh lagi, dari 115 titik sampel komoditas monokultur, 47% wilayah gambut bekas karhutla dan kehilangan vegetasi ditutupi oleh sawit dan 38% oleh akasia.

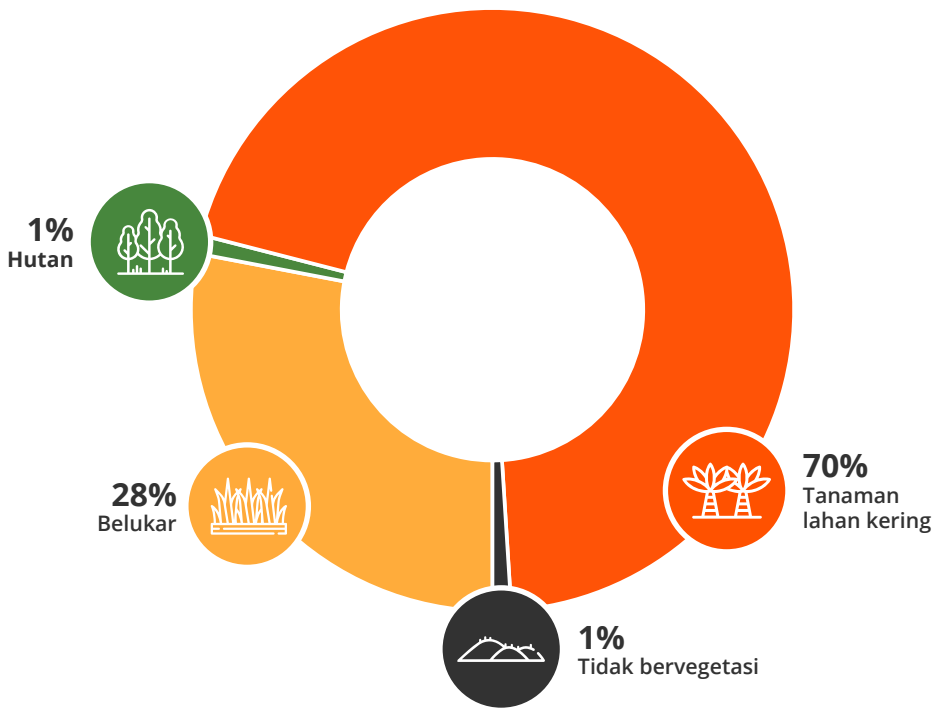
Diagram Proporsi Kanalisasi Pada Jenis Tutupan Lahan di Atas Wilayah Gambut Bekas Kebakaran dan Kehilangan Tutupan Pohon

Ironis, sementara restorasi dengan pembasahan terus dilakukan, pengeringan gambut dengan membuat kanal terus menjadi praktik yang jamak dilakukan di perbunan komoditas budidaya tunggal seperti sawit, akasia, maupun komoditas lainnya. Dari 240 titik sampel, 49% titik gambut sudah tercabik oleh pembuatan kanal, di mana lebih dari setengahnya (65%) berada di kawasan gambut dengan fungsi lindung.

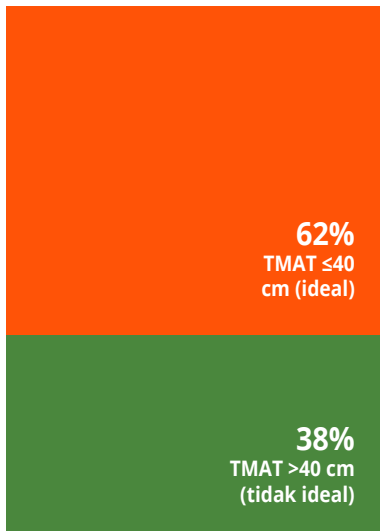
Diagram Proporsi TMAT

Pengukuran Tinggi Muka Air Tanah (TMAT) dilakukan untuk mengetahui kondisi hidrologis di lahan gambut konsesi. Dari 156 sampel pengukuran TMAT pada kanal gambut, ditemukan 96 sampel yang sudah memenuhi standar dengan TMAT kurang dari 40 cm dari permukaan tanah.

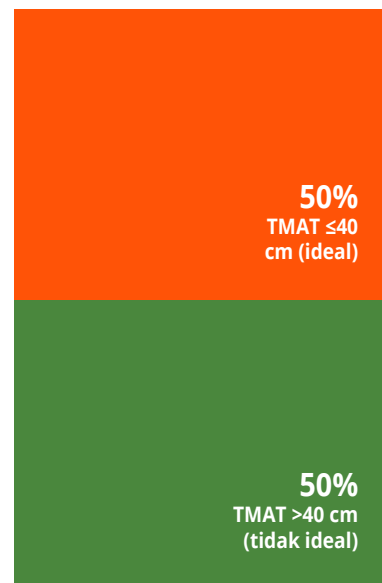
Diagram Proporsi Kelas
TMAT Sekat Kanal

Faktanya, pada sekat kanal sementara, seluruhnya berada pada kondisi fisik dan TMAT yang memenuhi standar. Namun, ditemukan 3 sekat kanal timbun yang berkondisi kurang baik dan tidak memenuhi standar yaitu lebih dari 40 cm.
